Bullerskyddsplank i Göteborg

- Synpunkter att beakta vid projektering

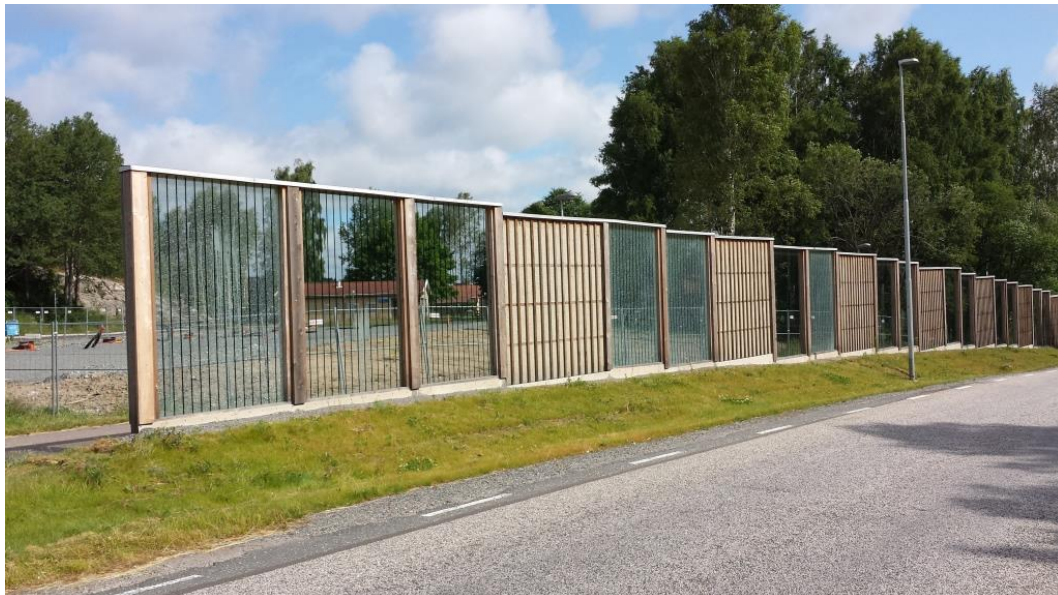
Nybyggt plank, föredömligt av omålat lärkträ, plåttäckt ovansida och skyddande sockel mot mark.

Dock har flera glasskärmar (laminerat glas 6+6 mm) kort tid efter färdigställandet redan slagits sönder. Hur den frilagda absorbentskivan i de täckta parierna klarar sig får hållas under uppsikt för senare bedömning.

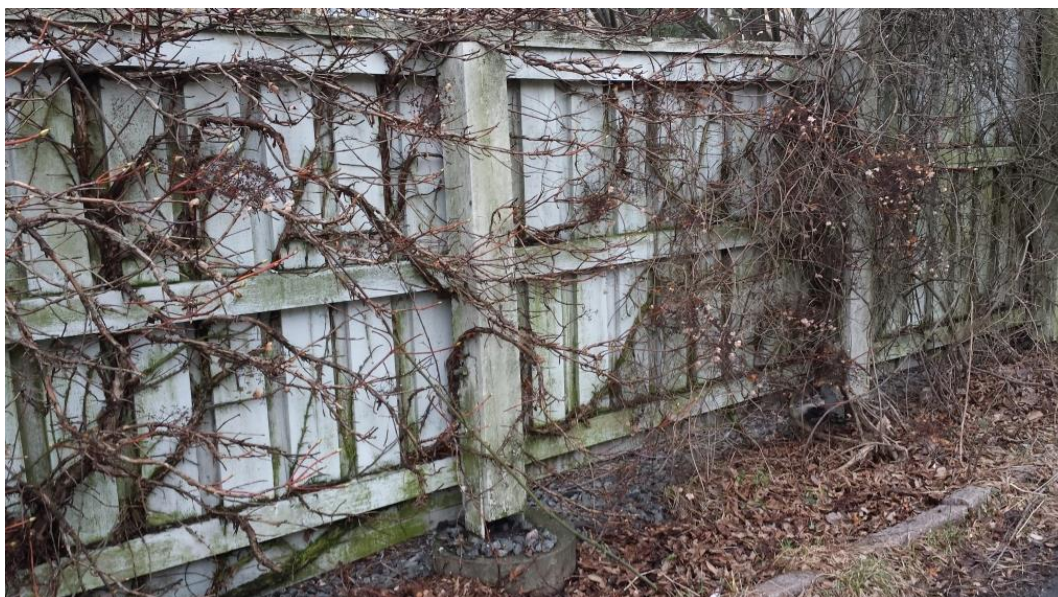
Årlig tvätt samt ommålning kan inte utföras utan att växtlighet avlägsnas.

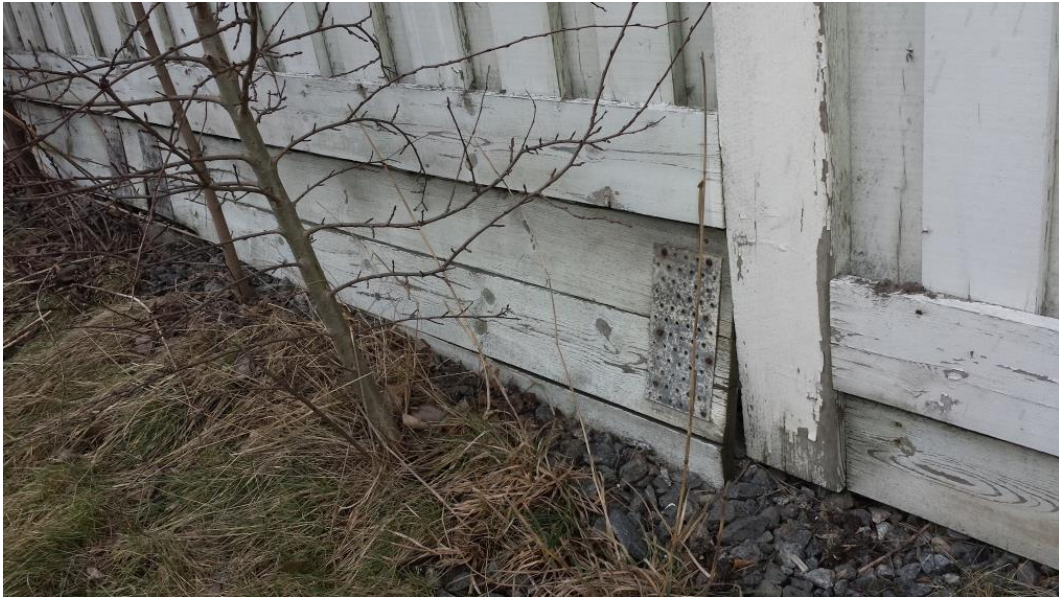
Sockel skall inte vara av trä, motfyllning skall råda mot sockel så att glipor inte uppstår och oönskad växtlighet skall inte ges möjlighet att slå rot intill planket.

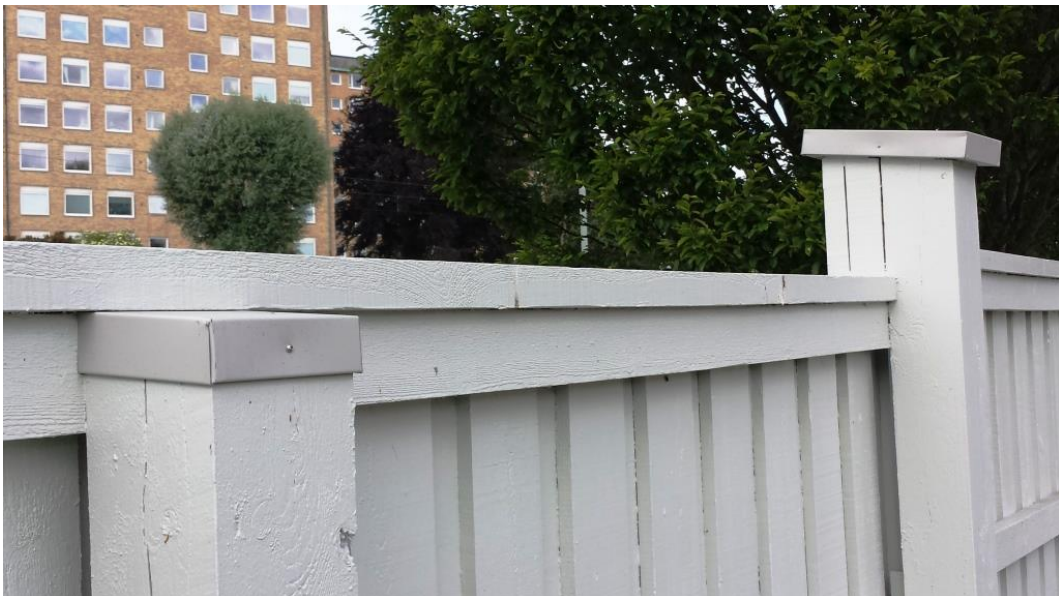
Stolpar kompletterade med plåthattar i samband med ommålning.

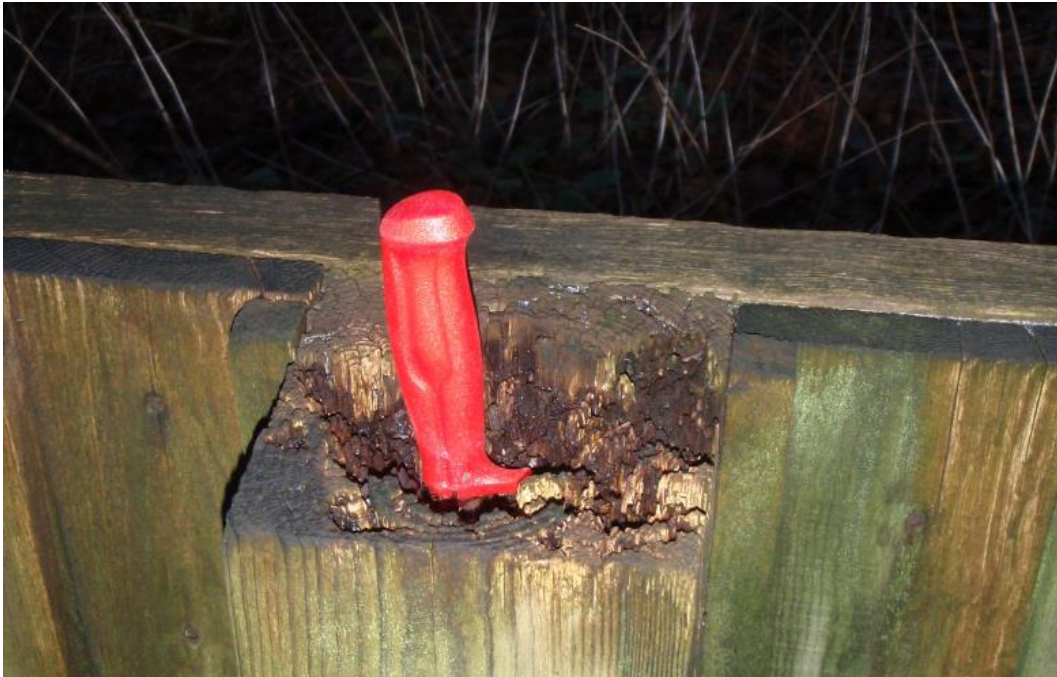
Inte ens tryckimpregnerat virke står emot röta i ändrät.

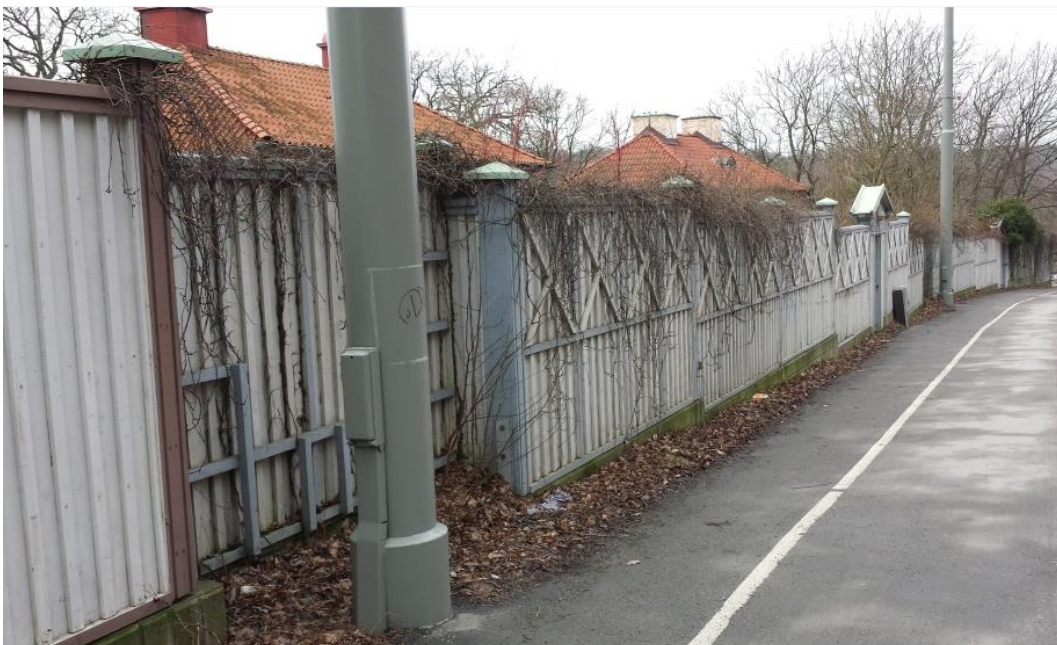
Bra utförande med betongsockel och plåthattar på stolpar. Dock borde det vara avtalat med fastighetsägare att inte tillåta buskar växa över planket. Vid fastighetsägaröverenskommelser bör hjälp tas av någon lantmäterisakkunnig person.

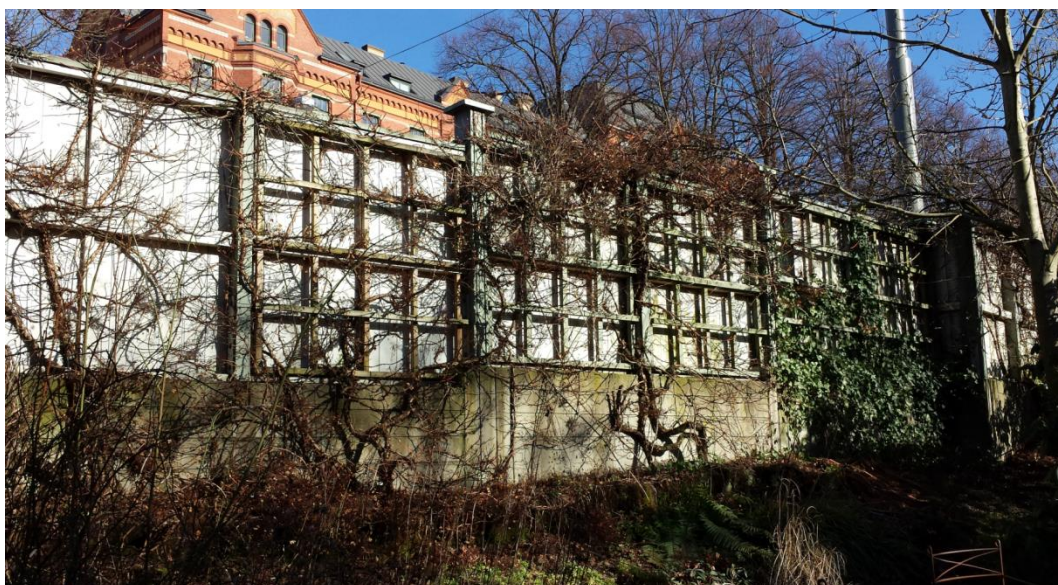
Baksida plank mot privat fastighet utformas underhållsfritt och att det ställs tydliga krav i kontrakt om fastighetsägarens ansvar för skötsel. Viktigt att ev. kontrakt med fastighetsägare sparas i BaTMan. Bra utförande med betongsockel.

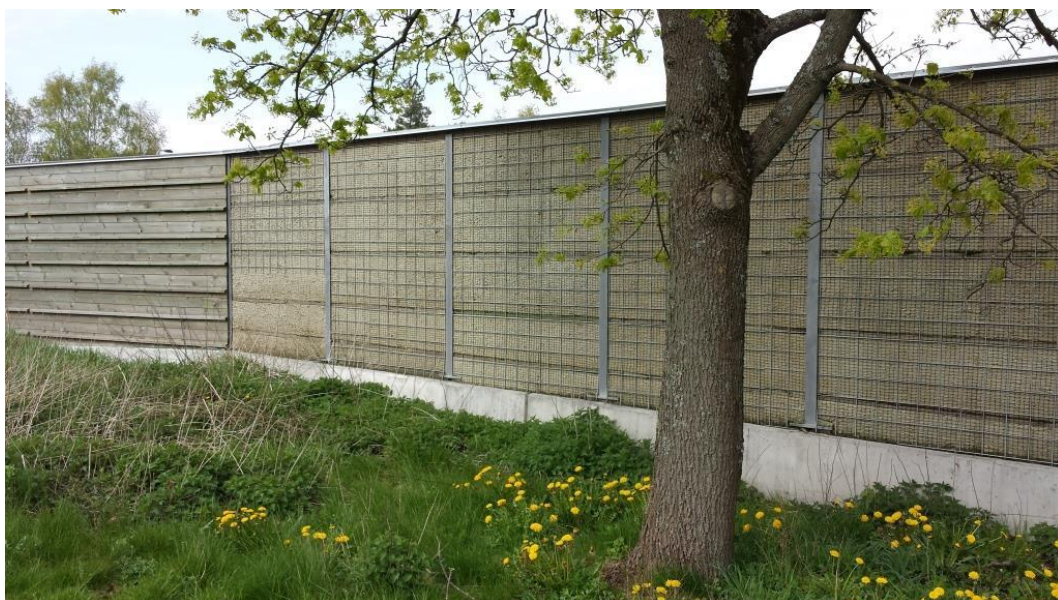
Till vänster - bra utförande av träplank i tryckimpregnerat trä som inte har målats, hög betongsockel samt plåtbeklädd ovansida.

Skärm till höger, avsedd för växtbeklädnad bör omgående efter byggnation förses med växter samt upprättas separat skötselplan för grönyteskötarna. Om isoleringen inte får något skydd av växter riskerar den att utsättas för skadegörelse och hackas sönder av fåglar.

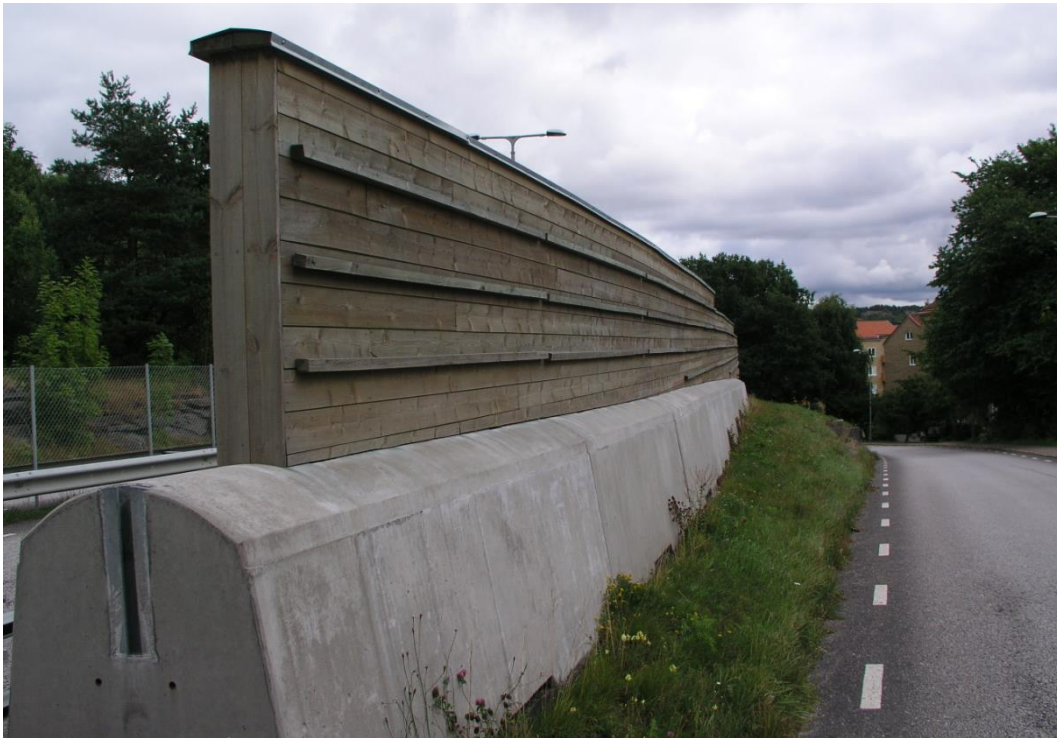
Bra lösning där omålat, tryckimpregnerat plank är integrerat i skyddsbarriär
Bilden ovan illustrerar behovet av analysera trafiksäkerhet, oeftergivliga hinder mm.
