# Bullerskyddsplank i Göteborg

## - Synpunkter att beakta vid projektering

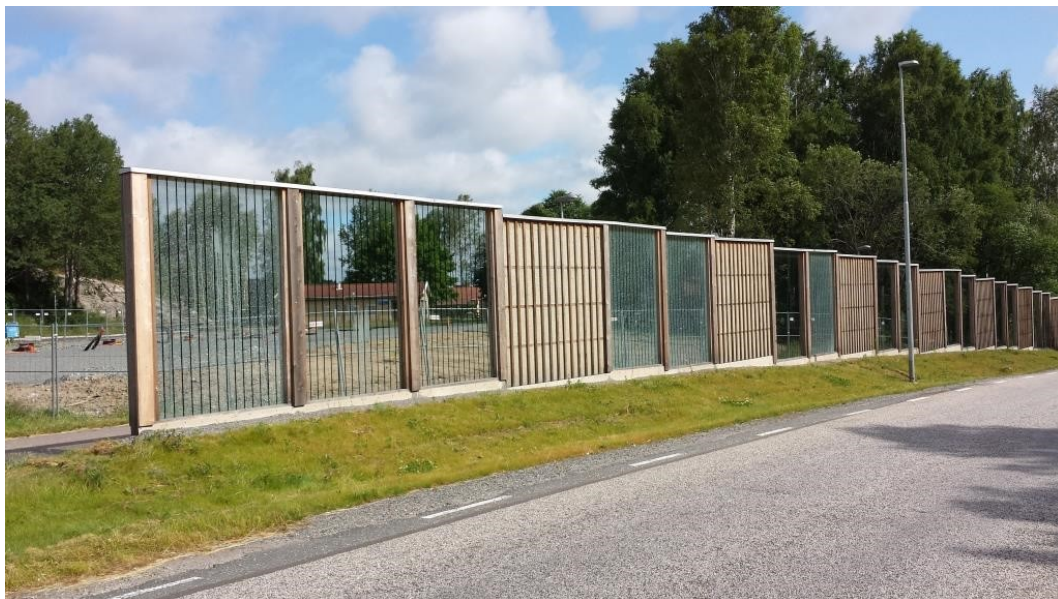
Nybyggt plank, föredömligt av omålat lärkträ, plåttäckt ovansida och skyddande sockel mot mark.

Dock har flera glasskärmar (laminerat glas 6+6 mm) kort tid efter färdigställandet redan slagits sönder. Hur den frilagda absorbentskivan i de täckta parierna klarar sig får hållas under uppsikt för senare bedömning.

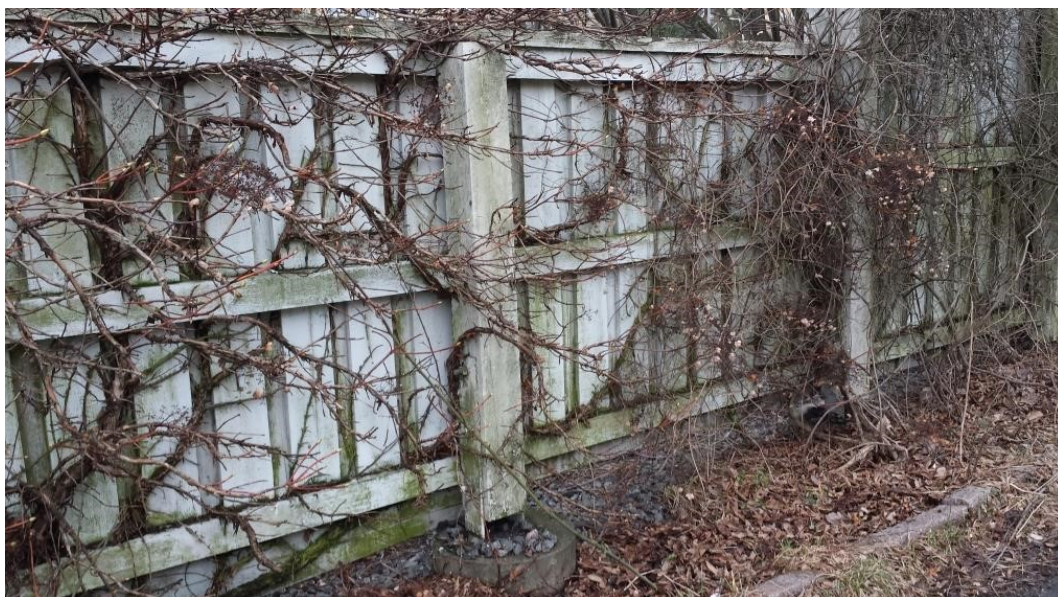
Årlig tvätt samt ommålning kan inte utföras utan att växtlighet avlägsnas.

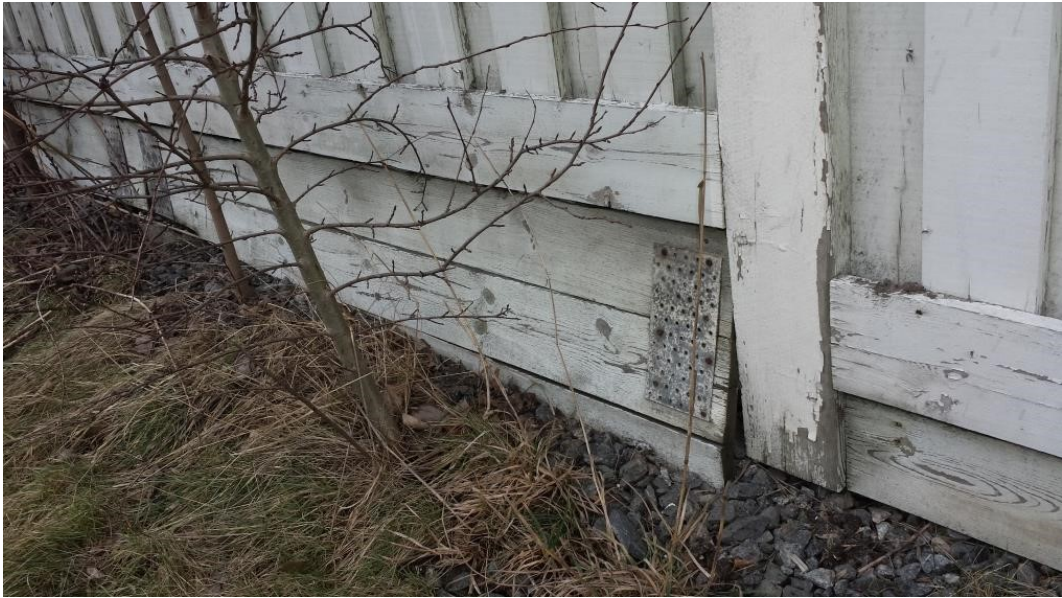
Sockel skall inte vara av trä, motfyllning skall råda mot sockel så att glipor inte uppstår och oönskad växtlighet skall inte ges möjlighet att slå rot intill planket.

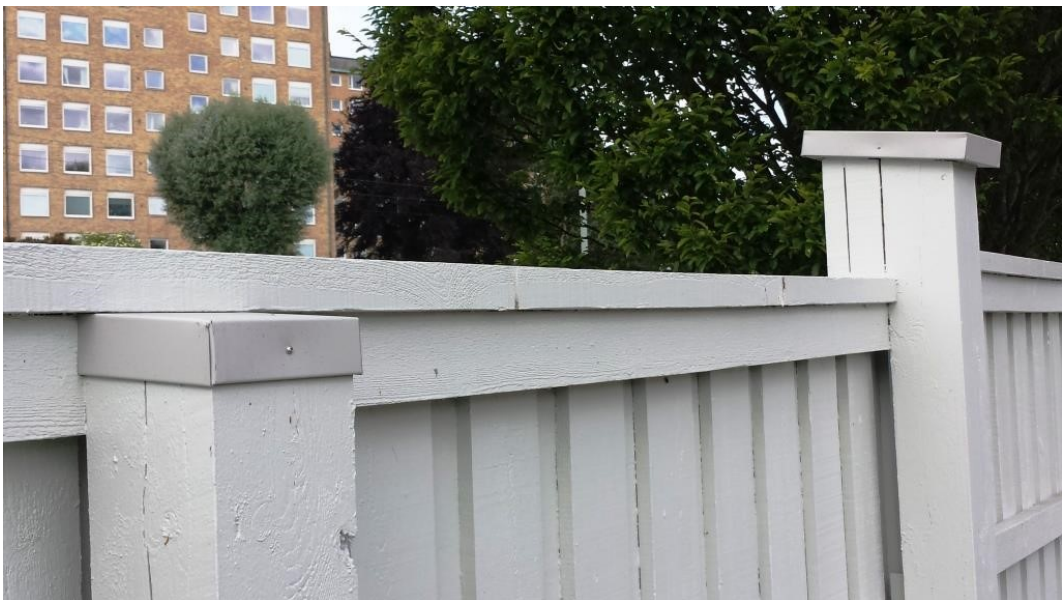
Stolpar kompletterade med plåthattar i samband med ommålning.

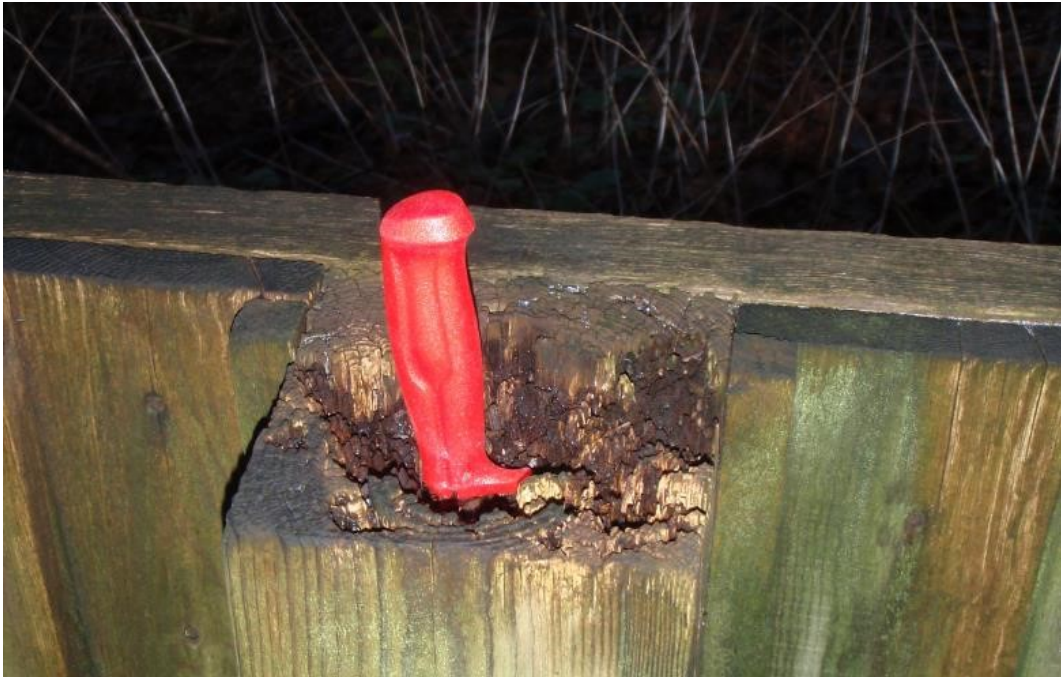
Inte ens tryckimpregnerat virke står emot röta i ändträt.

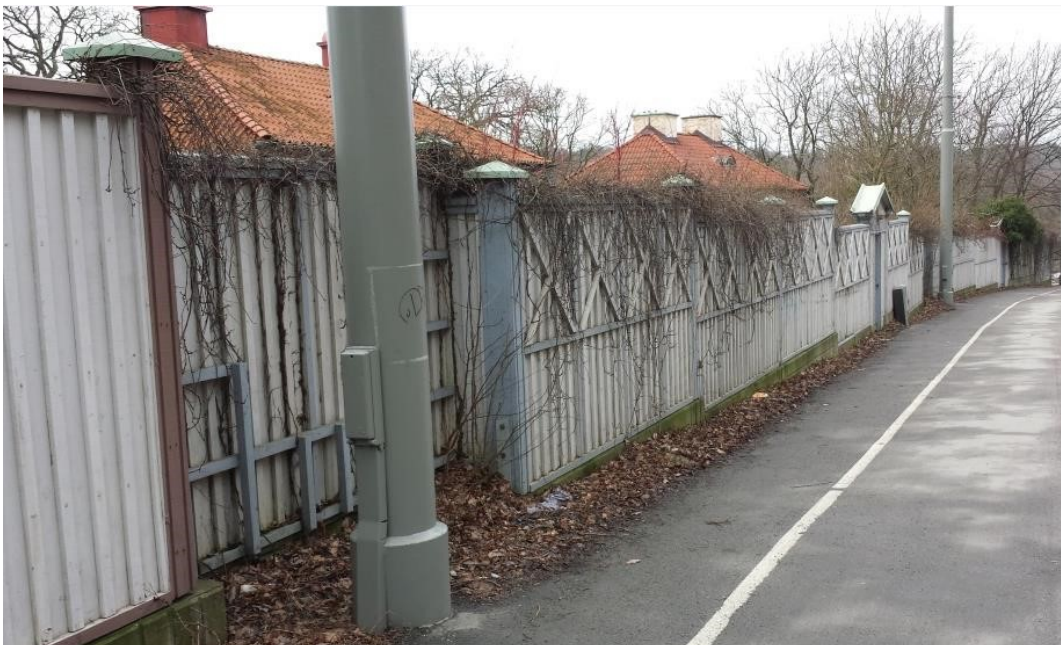
Bra utförande med betongsockel och plåthattar på stolpar. Dock borde det vara avtalat med fastighetsägare att inte tillåta buskar växa över planket. Vid fastighetsägaröverenskommelser bör hjälp tas av någon lantmäterisakkunnig person.

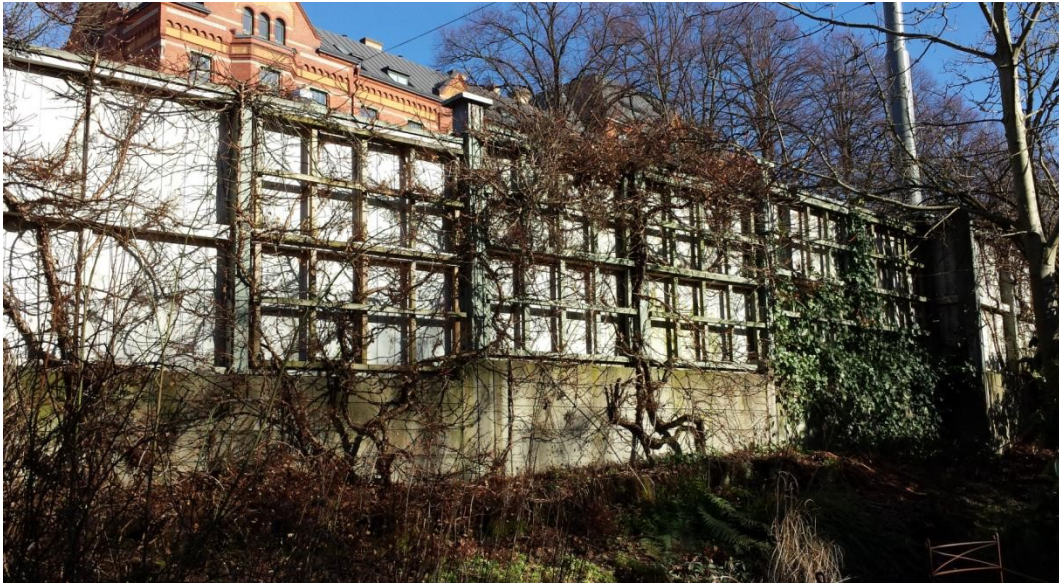
Baksida plank mot privat fastighet utformas underhållsfritt och att det ställs tydliga krav i kontrakt om fastighetsägarens ansvar för skötsel. Viktigt att ev. kontrakt med fastighetsägare sparas i BaTMan. Bra utförande med betongsockel.

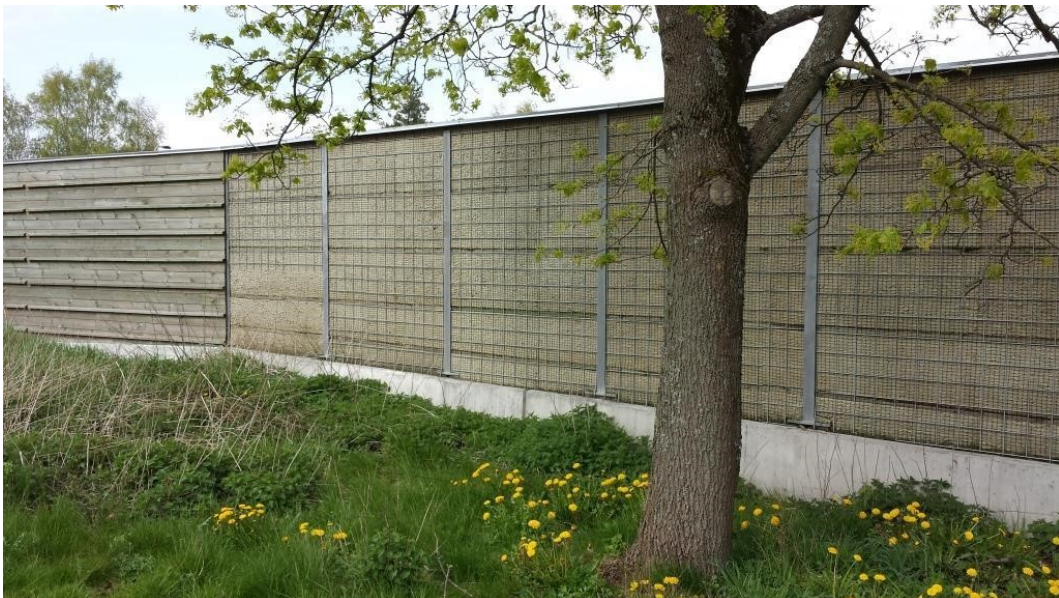
Till vänster - bra utförande av träplank i tryckimpregnerat trä som inte har målats, hög betongsockel samt plåtbeklädd ovansida.

Skärm till höger, avsedd för växtbeklädnad bör omgående efter byggnation förses med växter samt upprättas separat skötselplan för grönyteskötarna. Om isoleringen inte får något skydd av växter riskerar den att utsättas för skadgörelse och hackas sönder av fåglar.

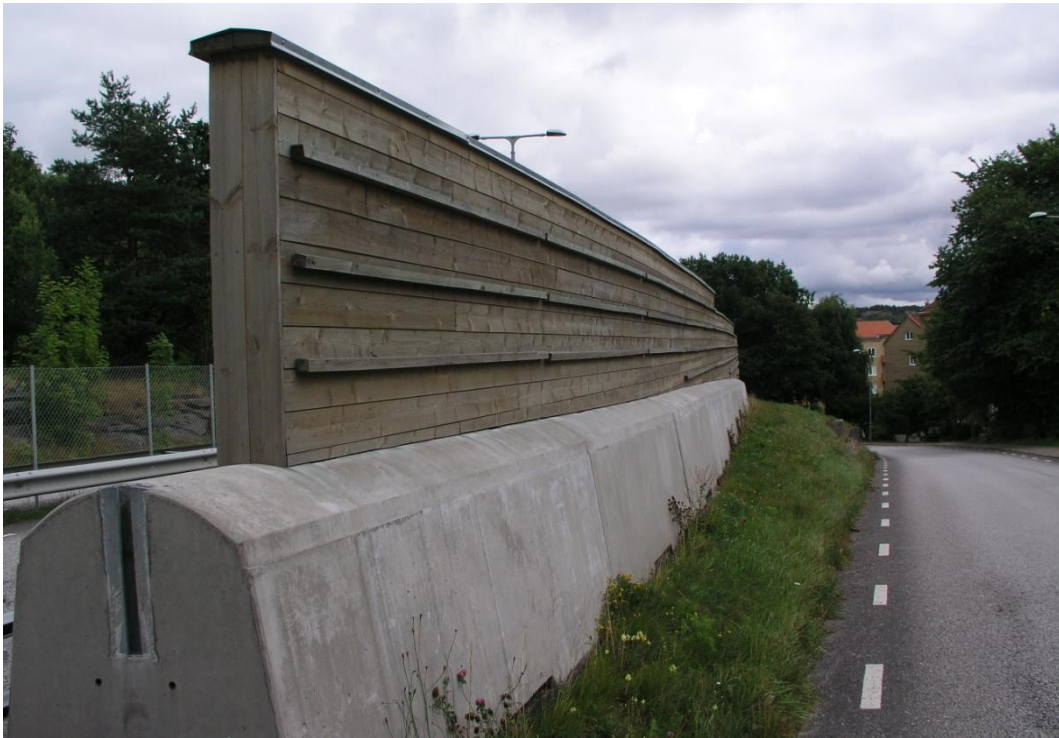
Bra lösning där omålat, tryckimpregnerat plank är integrerat i skyddsbarriär  
Bilden ovan illustrerar behovet av analysera trafiksäkerhet, oeftergivliga hinder mm.
