## Miljöskärmar i Göteborg

### - Synpunkter att beakta vid projektering

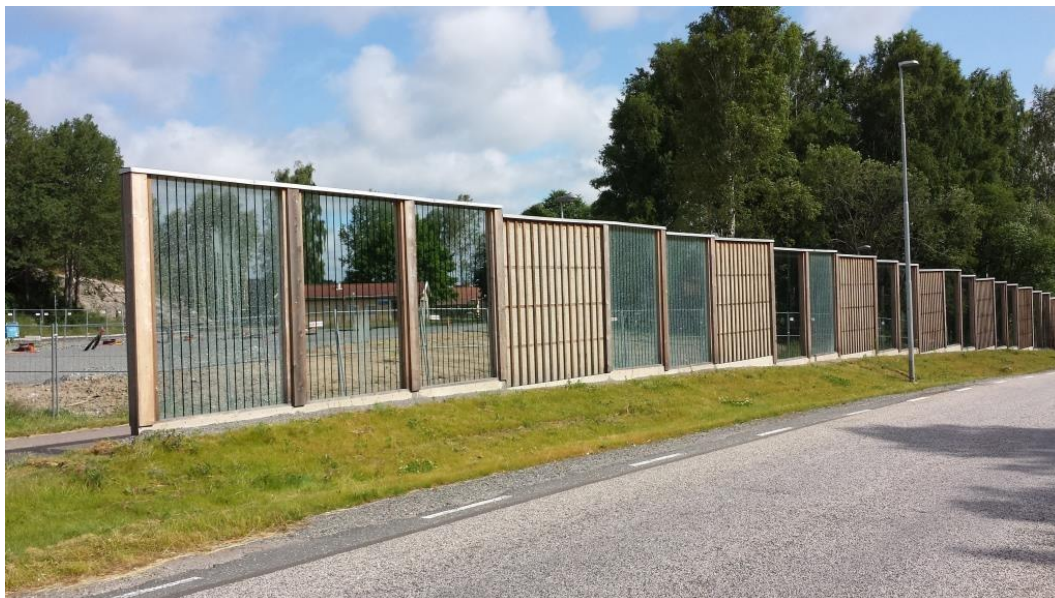
Nybyggt plank, föredömligt av omålat lärkträ, plåttäckt ovansida och skyddande sockel mot mark.

Dock har flera glasskärmar (laminerat glas 6+6 mm) kort tid efter färdigställandet redan slagits sönder. Hur den frilagda absorbentskivan i de täckta parierna klarar sig får hållas under uppsikt för senare bedömning.

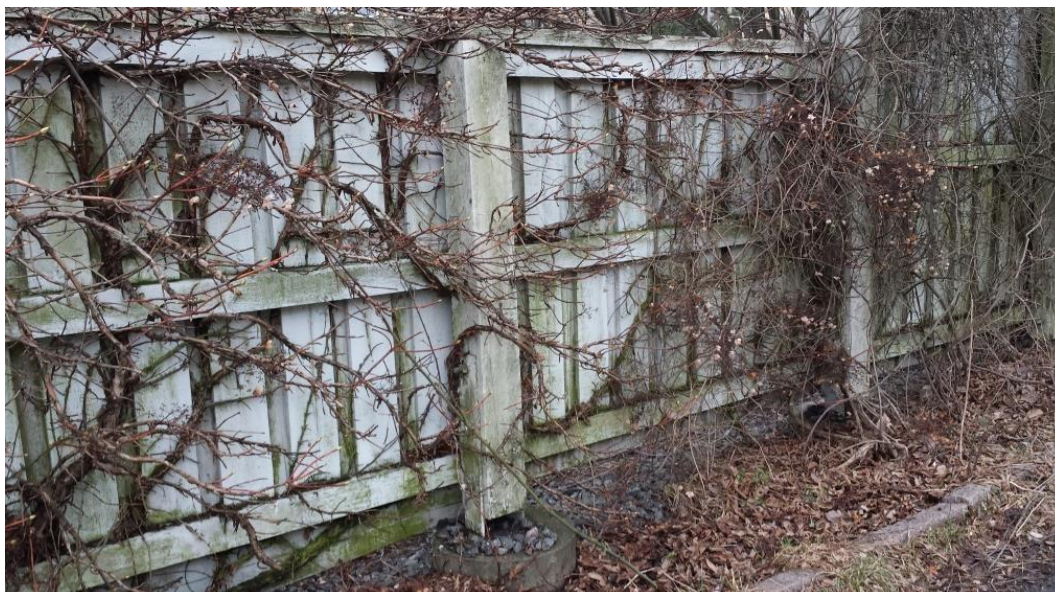
Årlig tvätt samt ommålning kan inte utföras utan att växtlighet avlägsnas.

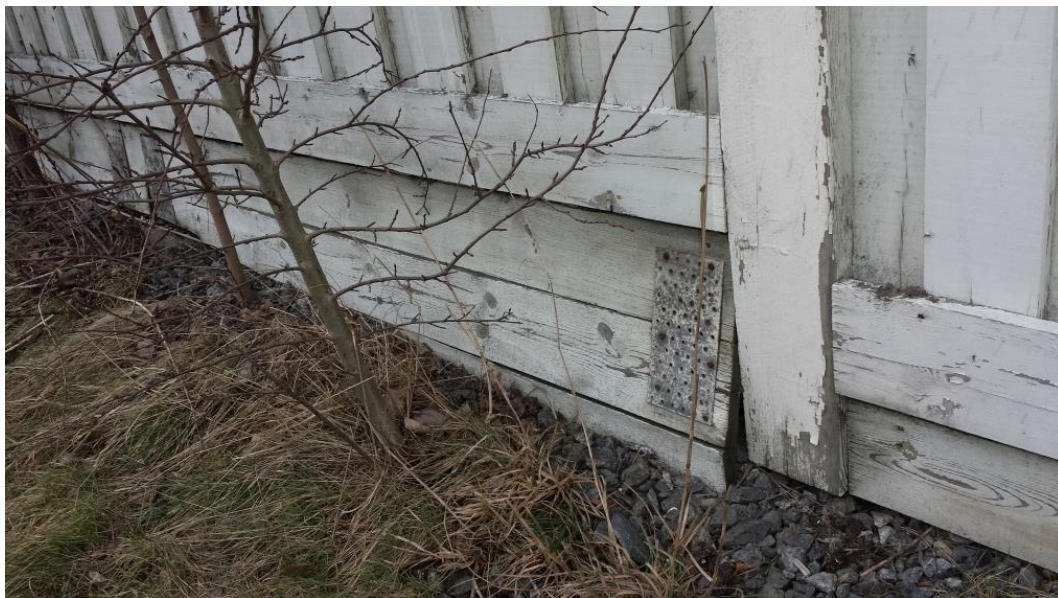
Sockel skall inte vara av trä, motfyllning skall råda mot sockel så att glipor inte uppstår och oönskad växtlighet skall inte ges möjlighet att slå rot intill planket.

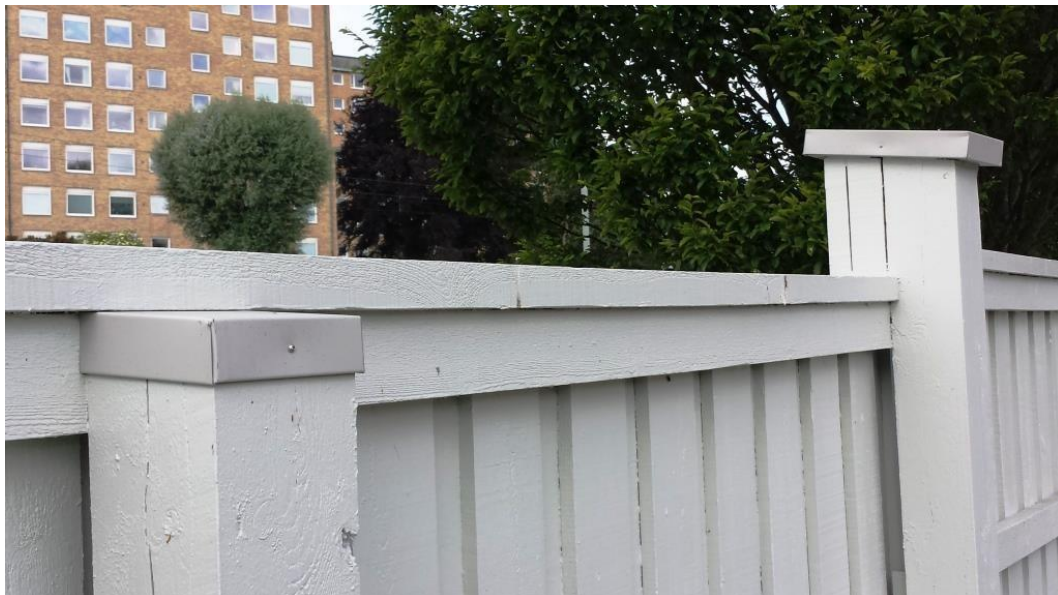
Stolpar kompletterade med plåthattar i samband med ommålning.

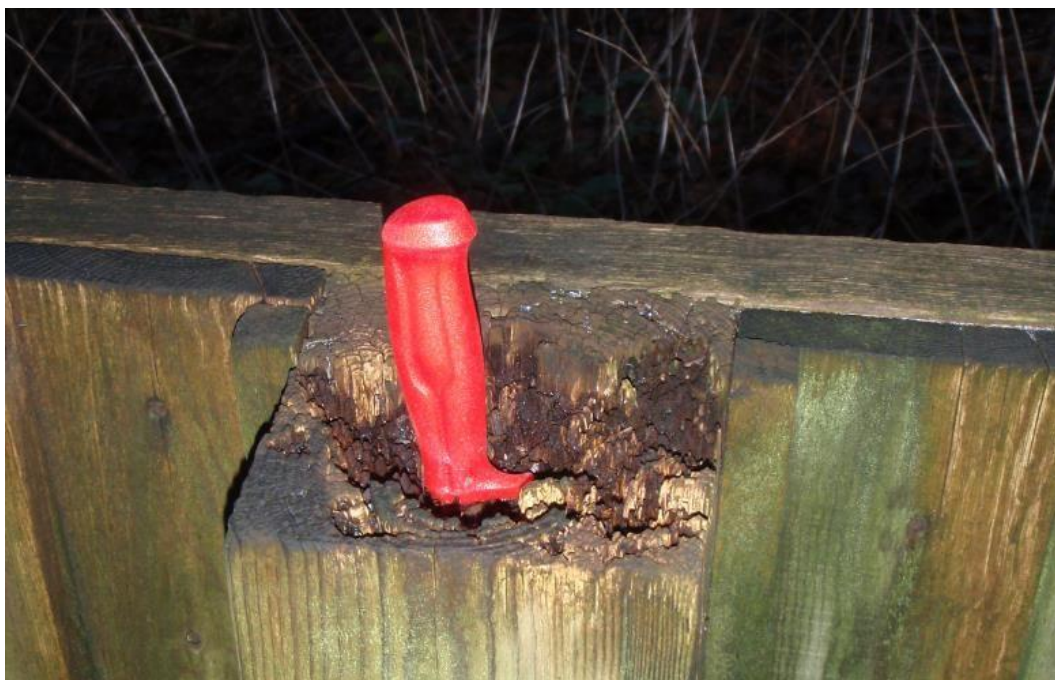
Inte ens tryckimpregnerat virke står emot röta i ändträt.

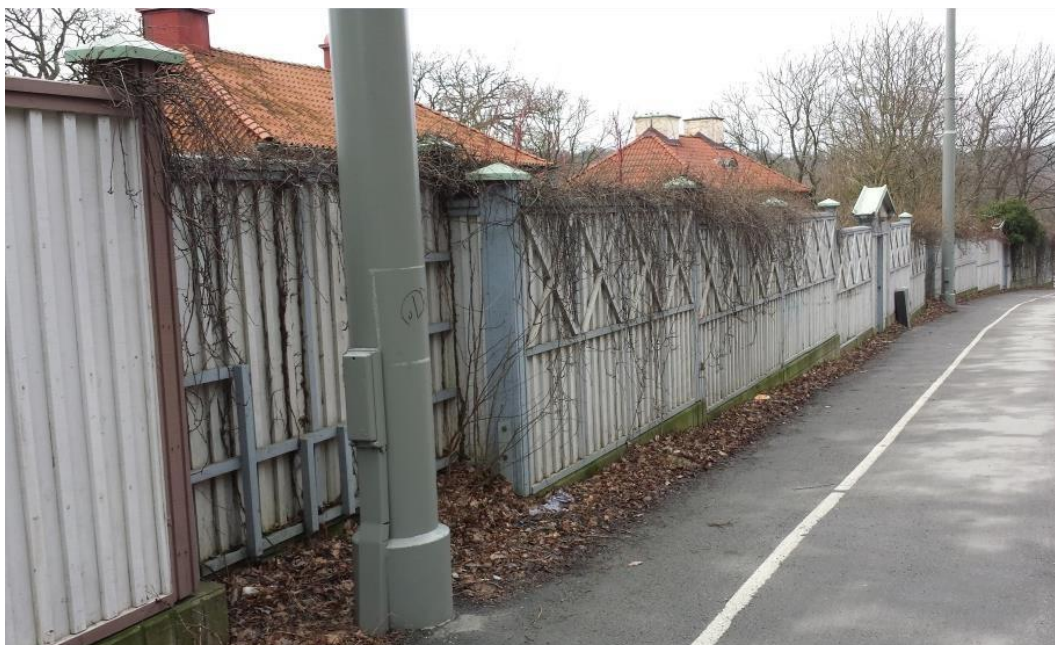
Bra utförande med betongsockel och plåthattar på stolpar. Dock borde det vara avtalat med fastighetsägare att inte tillåta buskar växa över planket. Vid fastighetsägaröverenskommelser bör hjälp tas av någon lantmäterisakkunnig person.

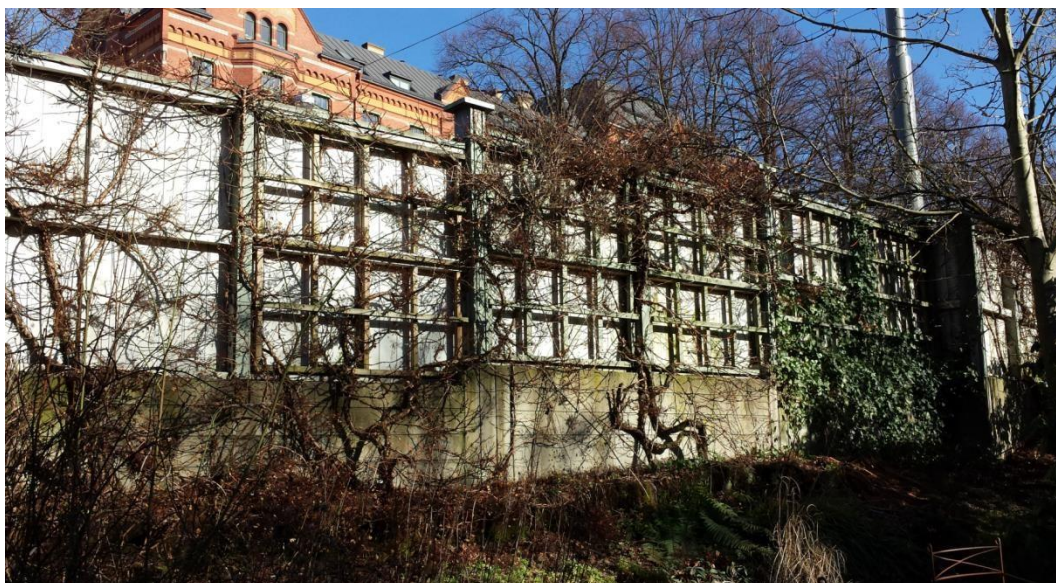
Baksida plank mot privat fastighet utformas underhållsfritt och att det ställs tydliga krav i kontrakt om fastighetsägarens ansvar för skötsel.  
Viktigt att ev. kontrakt med fastighetsägare sparas i BaTMan.  
Bra utförande med betongsockel.

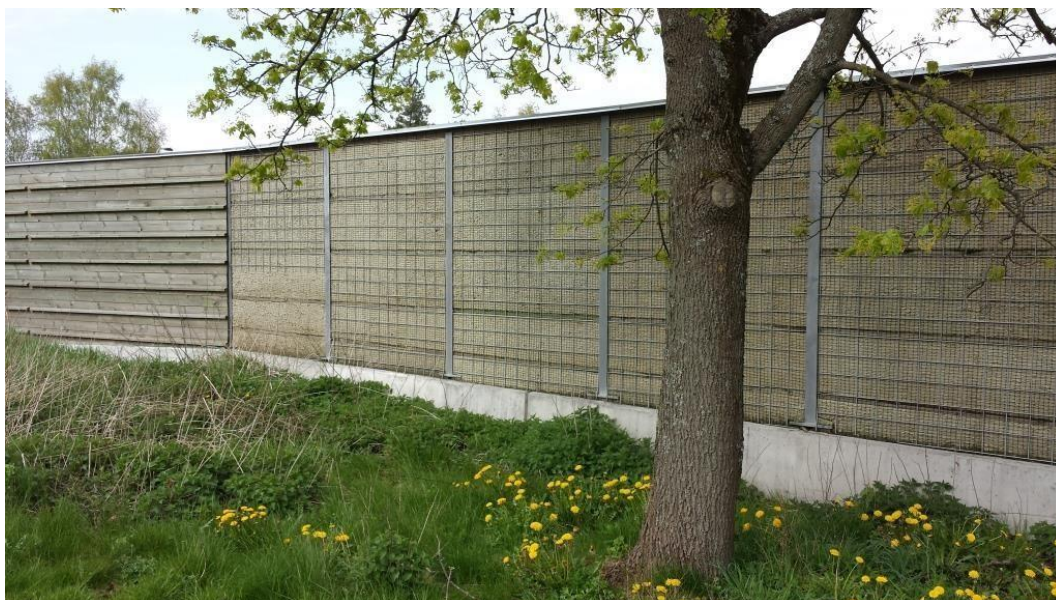
Till vänster - bra utförande av träplank i tryckimpregnerat trä som inte har målats, hög betongsockel samt plåtbeklädd ovansida.

Skärm till höger, avsedd för växtbeklädnad bör omgående efter byggnation förses med växter samt upprättas separat skötselplan för grönyteskötarna. Om isoleringen inte får något skydd av växter riskerar den att utsättas för skadgörelse och hackas sönder av fåglar.

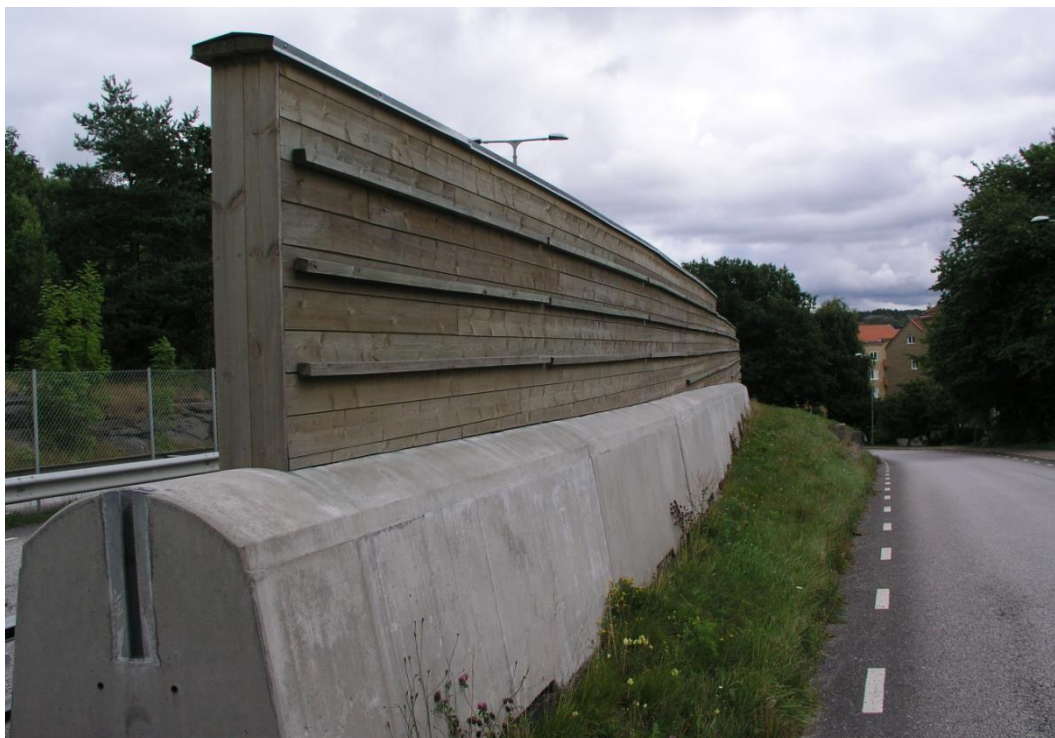
Bra lösning där omålat, tryckimpregnerat plank är integrerat i skyddsbarriär  
Bilden ovan illustrerar behovet av analysera trafiksäkerhet, oeftergivliga  
hinder mm.
