Göteborgs Stad  
Trafikkontoret

Utformning vid övergångar där  
spårvagn trafikerar kollektivtrafik-  
körfält – konflikten mellan säkerhet,  
gestaltning och lagstiftning

2017-01-18

Atkins Sverige AB  
Hvitfeldtsgatan 15  
411 20 Göteborg

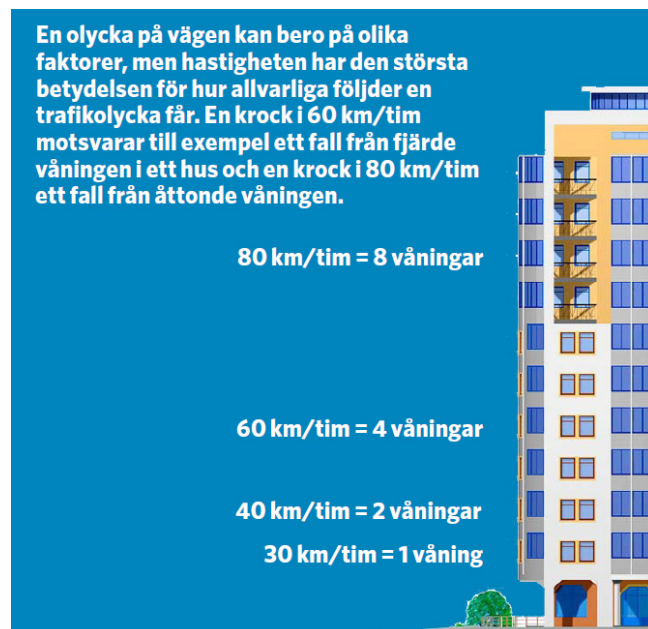
Bild 2. Krockvåld satt i relation till ett fall från ett flervåningshus

Viktigast för en säker trafikmiljö är hastighet. Med sänkt hastighet minskar krockvåldet markant vid en kollision och möjligheten att undvika en olycka ökar<sup>2</sup>. Bilderna visar hur krockvåldet ökar med ökad hastighet.

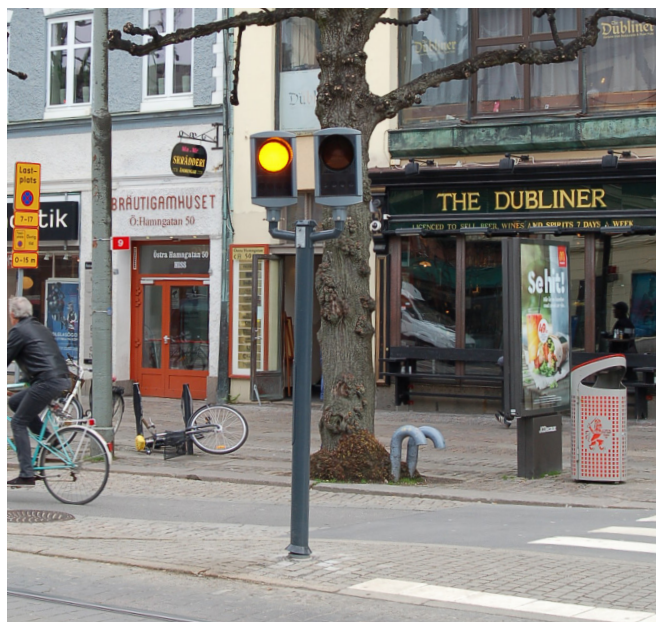
Bild 10. Gul blinkande signal tänds när spårvagn eller buss närmar sig

När det gäller tillgänglighet är ljud- och ljussignaler positivt i synnerhet för de med synnedsättning. Ljussignalen kan underlätta då den oskyddade trafikanten kan ha svårigheter att söka ögonkontakt och den kan också vara en extra vägledning<sup>34</sup>.

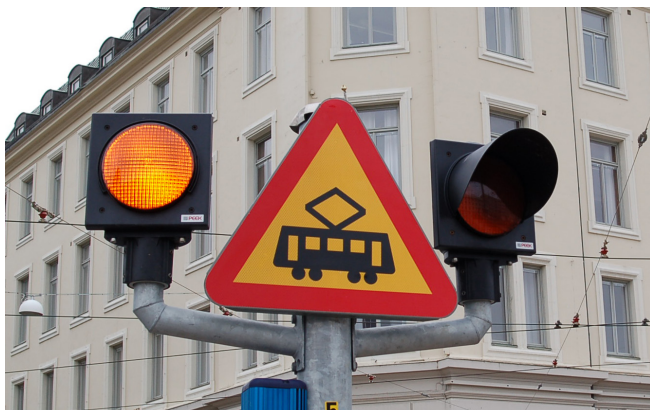
Bild 11. Varning för korsande spårvagn (vägmärke A37)

Ur materialet kan tolkas att vägmärket i första hand ska varna för spårvagnen istället för att märka ut platsen för en passage. Vägmärke A37, varning för korsning med spårväg är det vägmärke som är mest lämpligt att använda i anslutning till en spårövergång.

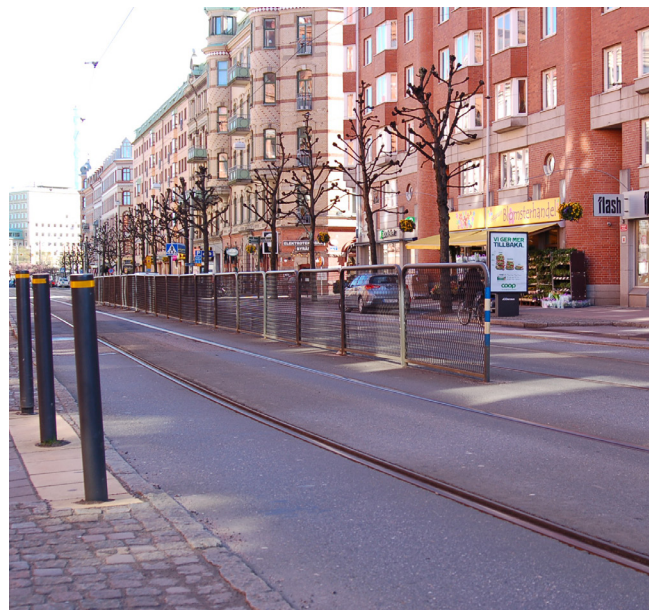
Bild 13. Räcken i mitten av Linnégatan

Räcken kan användas för att höja trafiksäkerheten och för att leda trafikflöden längs avsedda stråk. I Göteborg har kommunen mycket goda erfarenheter av de räcken som satts upp, antalet olyckor har minskat och det är färre som genar över

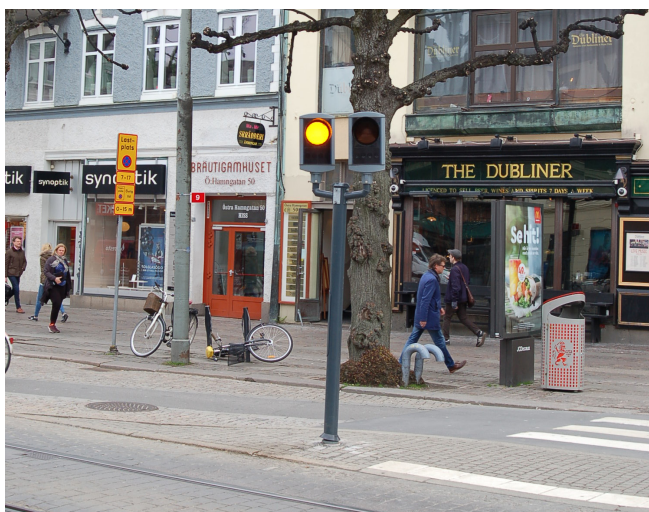
Bild 32. Gult blinkande signal vid Kungsgatan

Den upplevda otydligheten i övergångens signaler uppges minska säkerheten, enligt de tillfrågade. Många olika fordonsslag, det breda gaturummet och de smala refugerna är ytterligare faktorer som får

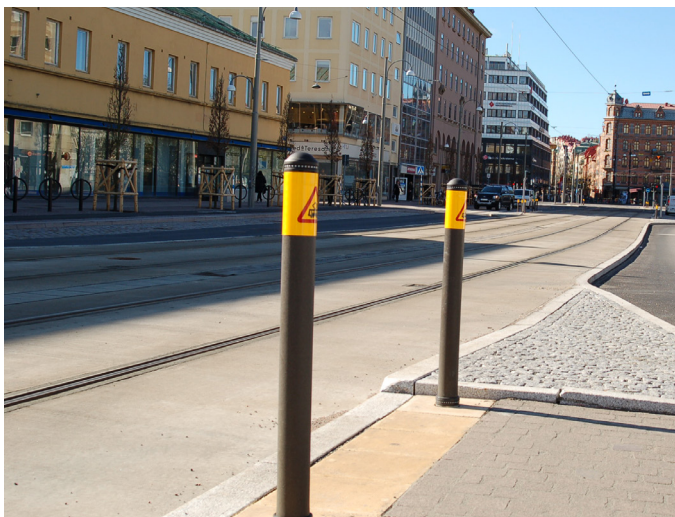
Bild 41. Pollare och gul linjemarkering

- Markera med gula plattor i gränsen till

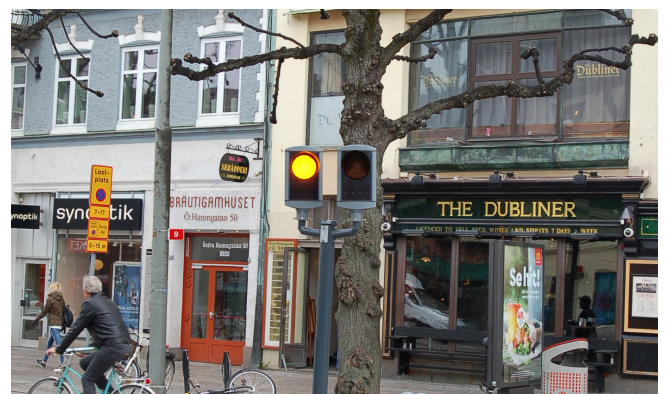
Bild 42. Gult blinkande trafiksignal

På många ställen måste passagen över gatan regleras med röd och grön gubbe för att ge fotgängarströmmarna tillräcklig framkomlighet. Då det oftast är fler kollektivtrafikfordon än personbilar, och därmed gröntiden blir det normala tillståndet är

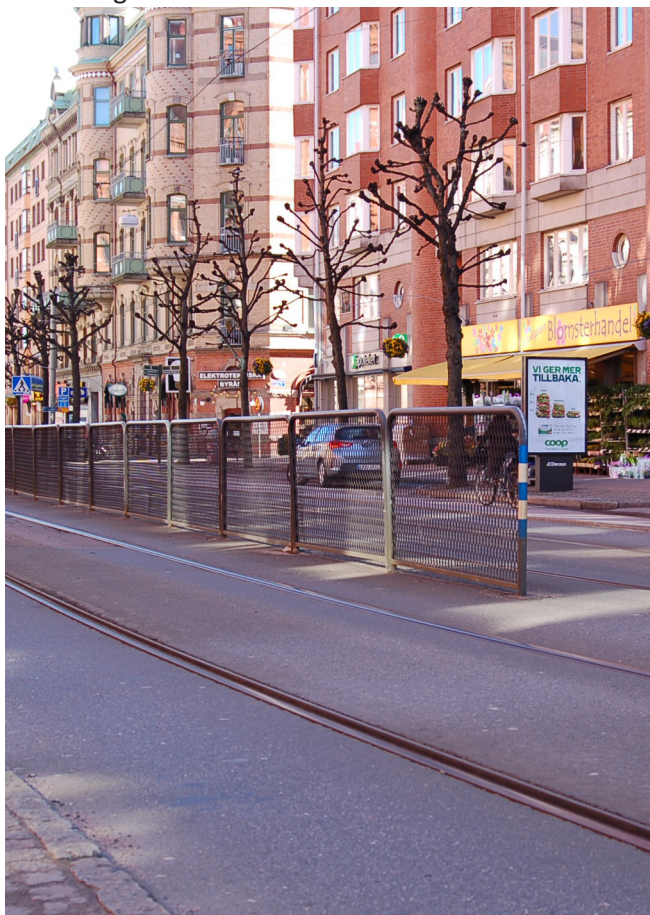
Bild 46. Räckan placerade i mitten av Linnégatan innebär som en anordning enligt denna förordning sättas upp.

Erfarenheten av de räcken som satts upp i Göteborg är mycket god, med avseende på trafiksäkerhetseffekterna, och fältstudierna visar att räckena får människor att passera över vägar och spår mer samlat. Att sätta upp räcken måste vägas mot den barriäreffekt som skapas och räckenas "icke stadsmässiga" karaktär. Felplacerade räcken kan också leda till att människor rundar eller klättrar över och det som sågs som en säkerhetsåtgärd kan därigenom bli en riskfaktor. Generellt så bör räcken alltid placeras vid hållplatser.
