Göteborgs Stad
Trafikkontoret

Utformning vid övergångar där
spårvagn trafikerar kollektivtrafik-
körfält – konflikten mellan säker-
het, gestaltning och lagstiftning

2017-01-18

ATKINS

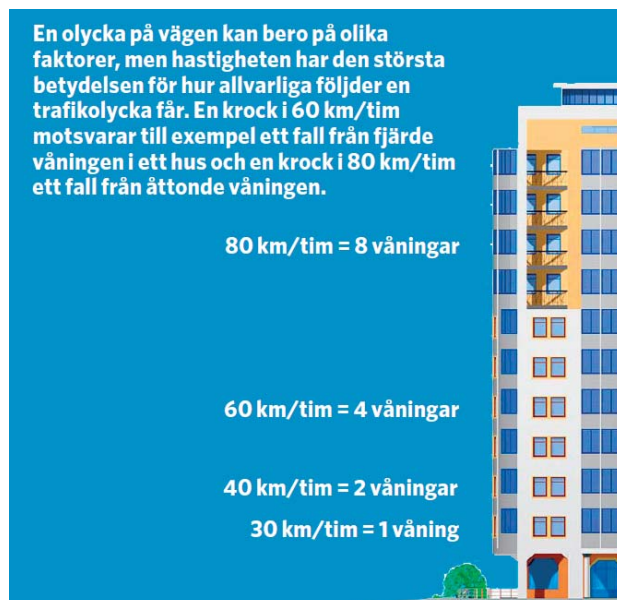
Bild 2. Krockvåld satt i relation till ett fall från ett flervåningshus

Viktigast för en säker trafikmiljö är hastighet. Med sänkt hastighet minskar krockvåldet markant vid en kollision och möjligheten att undvika en olycka ökar². Bilderna visar hur krockvåldet ökar med ökad hastighet.

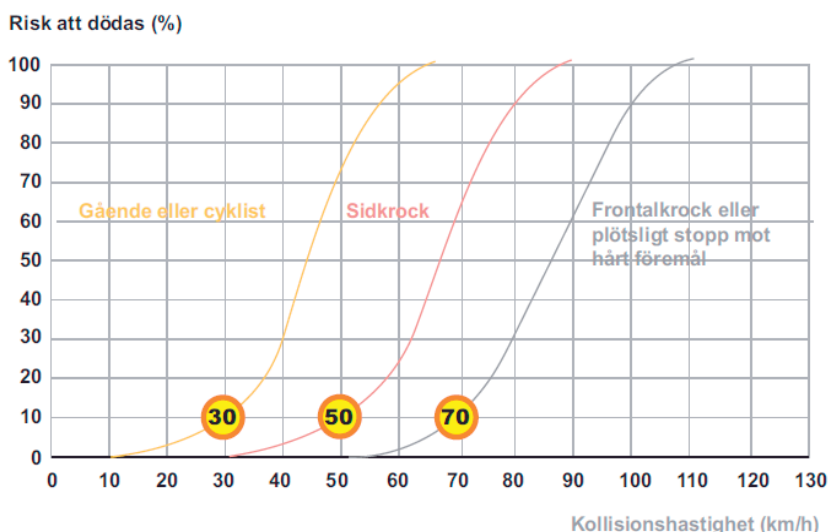
Bild 1. Krockvåldskurvor

KROCKVÅLDSKURVA

Som synes på krockvåldskurvorna så minskar risken för allvarliga olyckor kraftigt om fordonet färdas i 30 km/h jämfört med 50 km/h. Studier visar också att bilarnas hastigheter måste ner till cirka 30–40 km/tim för att skapa det väjningspliktsbeteende hos bilisten som trafiklagstiftningen föreskriver. Här måste vikten av snabba transporter ställas mot en trafiksäker stadsmiljö³.

Ovanstående diagram gäller för kollisioner mellan en oskyddad trafikant och en bil. För bussar och spårvagnar, som är betydligt större och tyngre, så är krockvåldet större eftersom rörelseenergin har ett direkt samband med fordonets massa⁴.

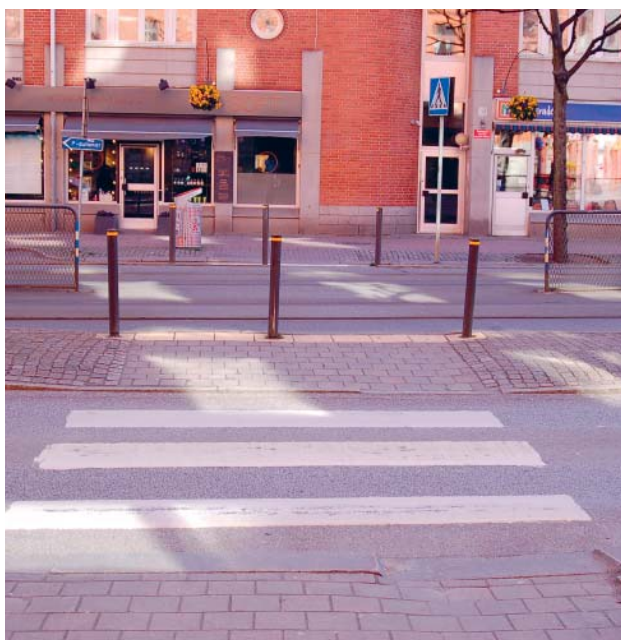
Bild 6. Organiserad övergång vid Plantagegatan

Själva övergången måste markeras ut men eftersom fotgängare har väjningsplikt mot spårvagnen ska övergångställets "zebra-markering" inte användas över kollektivtrafikfält som omfattar spårväg²³. I rapporten *Ergonomisk utvärdering av spårövergångar och säkerhetsåtgärder* påpekas också att ett infärgat område (som tidigare använts bland annat i Göteborg) också bör undvikas då detta kan ge intrycket av att den passerande trafikanten är prioriterad. Där den oskyddade trafikanten beträder spårområdet bör det istället finnas en tydligt markerad linje, likt stopplinjen för bilar²⁴. I nuvarande lagstiftning finns inget självklart stöd för hur en sådan linje ska utformas. Det är därför viktigt att linjen inte förväxlas med någon som enligt *Vägmärkesförordningen* har en juridisk innebörd.

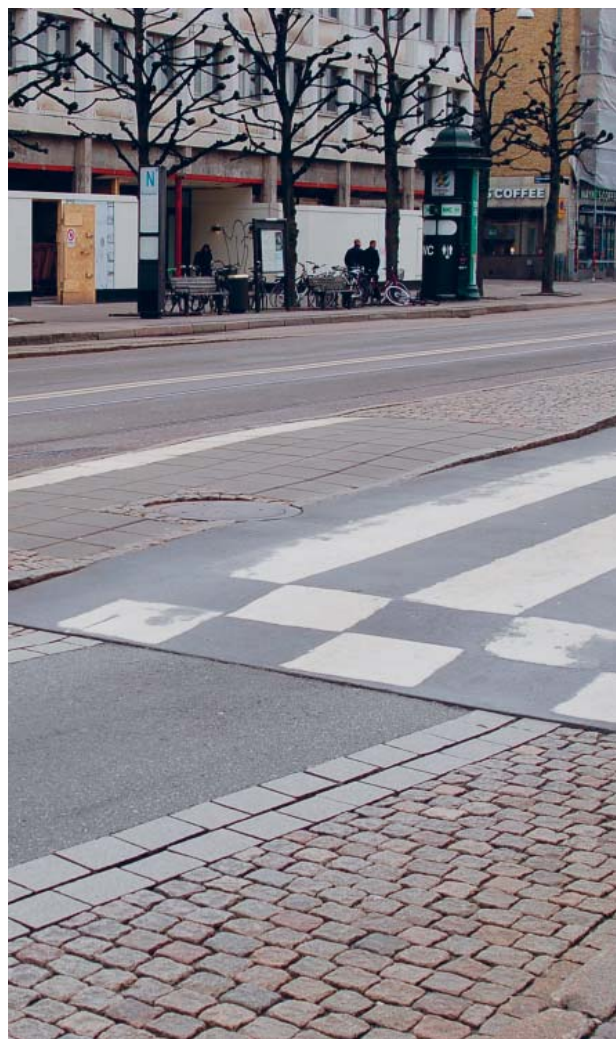
Bild 7. Upphöjd gångpassage och fartdämpande åtgärd vid Postgatan

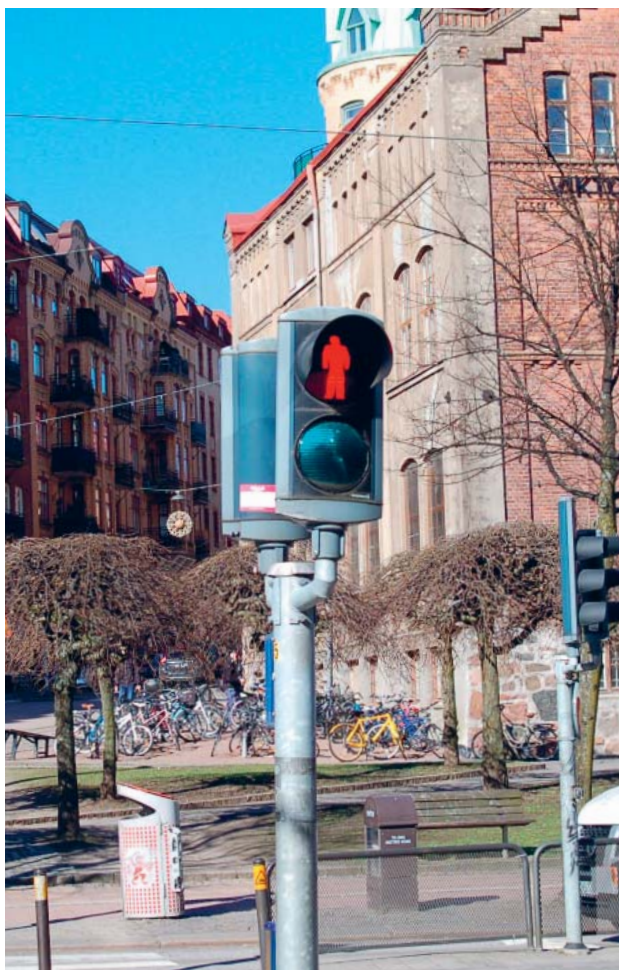
Bild 9. Gångtrafiksinaler vid Prinsgatan

I rapporten *Ergonomisk utvärdering av spårövergångar och säkerhetsåtgärder* föreslås att den röda färgen, som är förknippad med stopp, ska behållas och att den ska blinka rött samt att kombinera signalen med ett varningsmärke som talar om vad ljuset avser³².

Den föreslagna utformningen stämmer i stort sett överens med den som beskrivs i Vägmarkesförordningen kap 3 § 16. Om denna paragraf ska tillämpas måste ljussignalen emellertid kombineras med en akustisk signal.

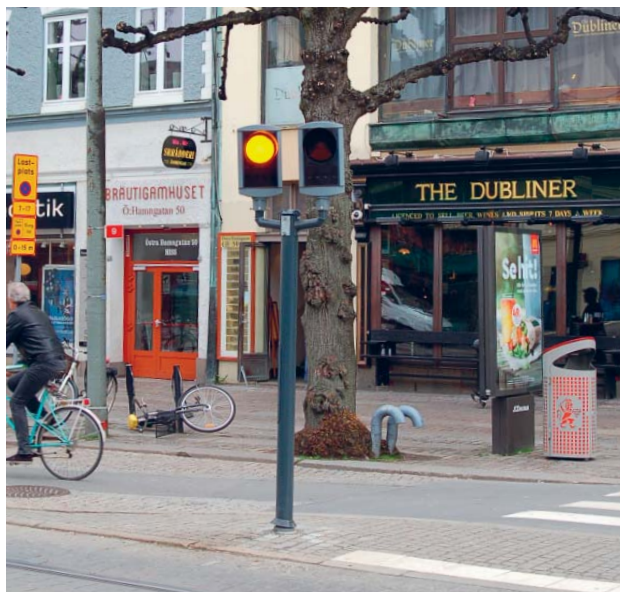
Bild 10. Gul blinkande signal tänds när spårvagn eller buss närmar sig

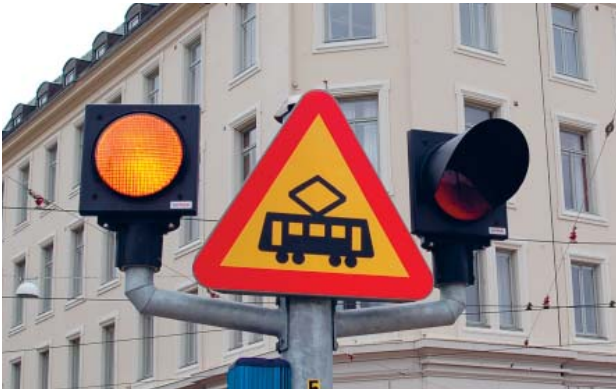
Bild 11. Varning för korsande spårvagn (vägmärke A37)

Ur materialet kan tolkas att vägmärket i första hand ska varna för spårvagnen istället för att märka ut platsen för en passage. Vägmärke A37, varning för korsning med spårväg är det vägmärke som är mest lämpligt att använda i anslutning till en spårövergång.

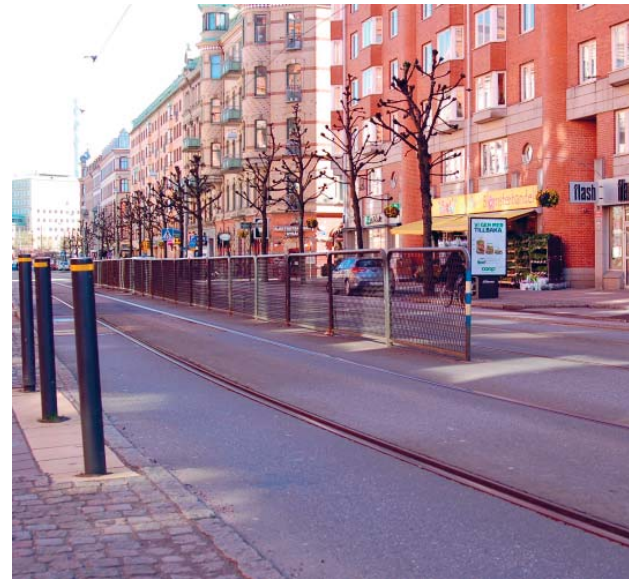
Bild 13. Räckan i mitten av Linnégatan

Räckan kan användas för att höja trafiksäkerheten och för att leda trafikflöden längs avsedda stråk. I Göteborg har kommunen mycket goda erfarenheter av de räckan som satts upp, antalet olyckor har minskat och det är färre som genar över

spårområdena. I *Handledning för spårvägsplanering i Skåne* betonas emellertid att räckans "icke stadsmässiga" karaktär gör att dessa bör undvikas i stadskärnan. De anser att räckan endast är nödvändiga på de platser där spårvagnens hastighet är hög³⁸. Olofsson (2012) påpekar att det är en fin gräns mellan att styra fotgängarflöden och att fotgängare istället uppfattar räckan som en barriär som de klättrar över. Det som skulle skapa en säkrare trafikmiljö kan då istället bli en säkerhetsrisk³⁹.

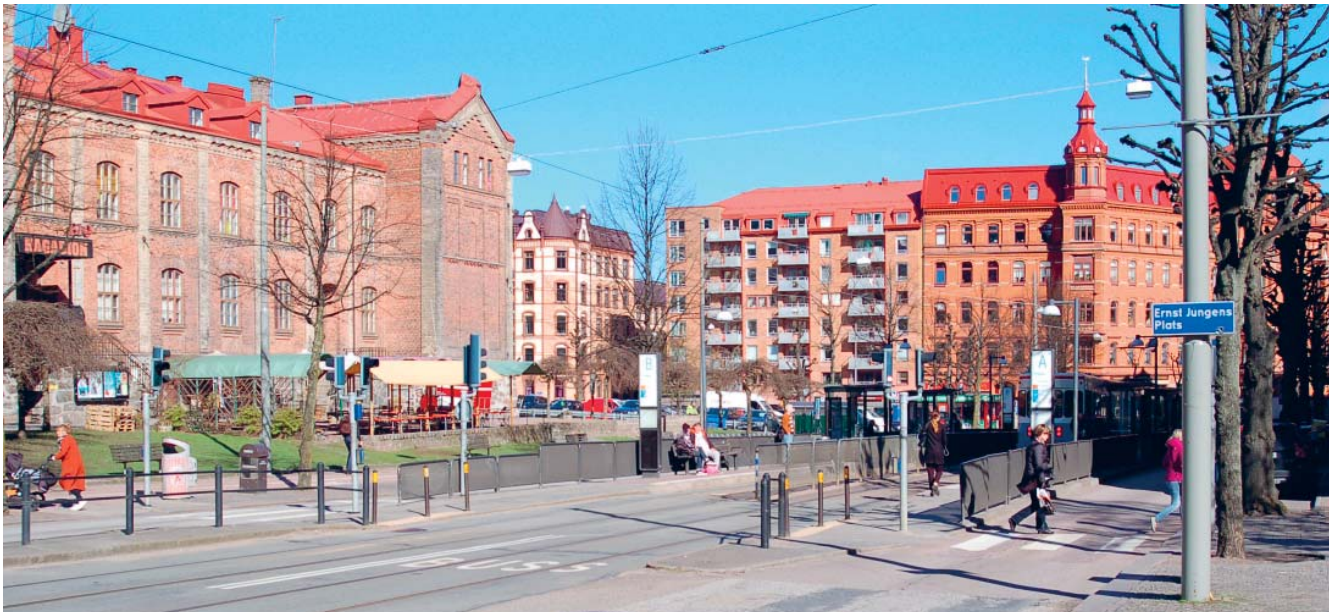
Bild 20. Prinsgatans spårövergång från söder

Människorna på platsen rör sig på ett sätt som tyder på att många skulle ha genat om räcken inte funnits på plats.

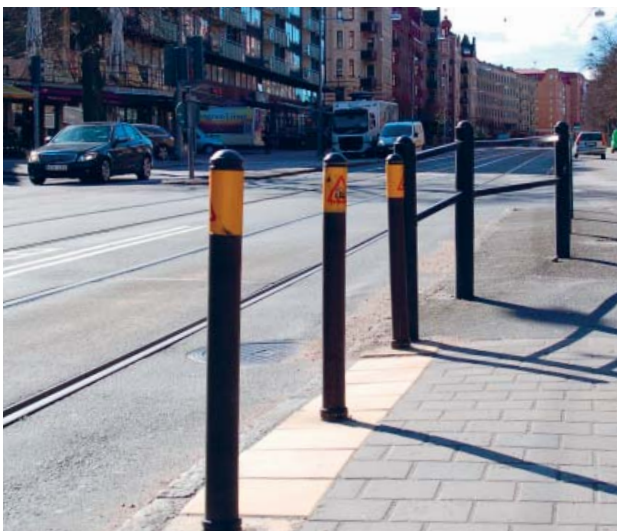
Bild 21. Pollare och gul markering avgränsar spårområdet

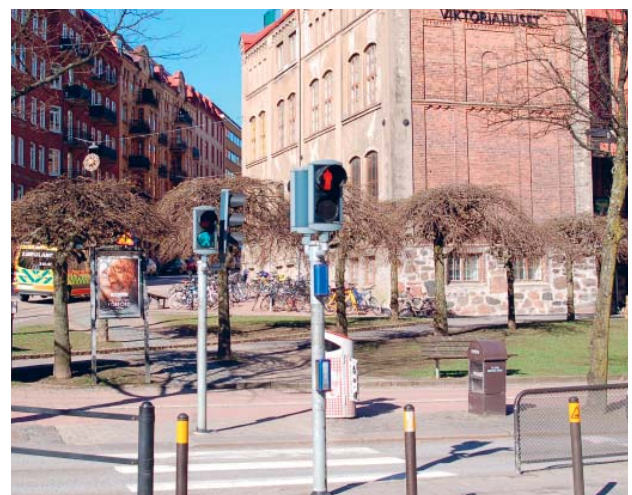
Bild 23. Olika signaler vid Prinsgatans spårövergång

Det står helt klart att ljud- och ljussignalerna och god sikt är de faktorer som flest uppger som bidragande till platsens trygghet, tydlighet och säkerhet. Värt att beakta är att ljussignalerna uppmärksammas i större utsträckning än ljudsignalerna. Detta kan indikera att ljussignalerna har större effekt. Det kan också tyda på att välkända signaler (den röda och gröna gubben) uppmärksammas i större utsträckning och att ljudsignalerna är mer undermedvetet. Utifrån litteraturoversikten så finns det en viss tveksamhet till dessa signaler över spåret. Risken är att signalen inte tydligt kopplas till de passerande spårvagnarna¹.

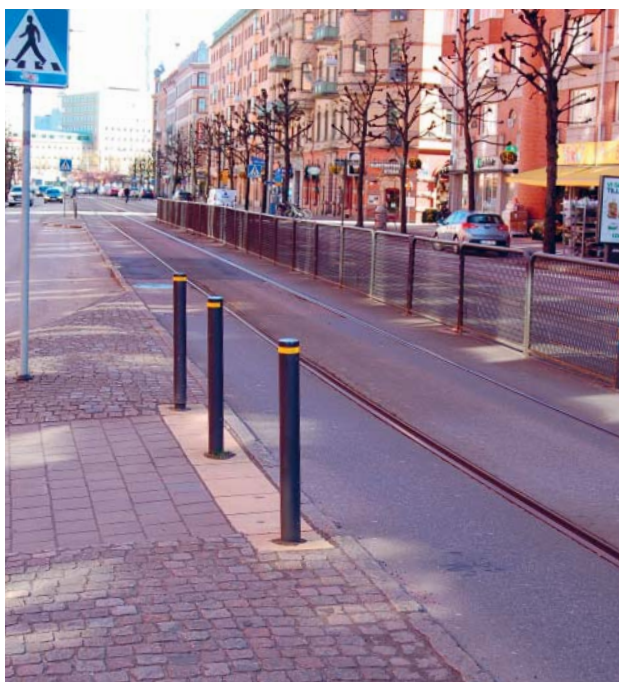
Bild 28. Pollare och gul avgränsning mot spår område
30

I övrigt nämns övergångsstället, pollare och den gula markeringen som tydlighetsfaktorer. Generellt så upplevs övergången vara välorganiserad.

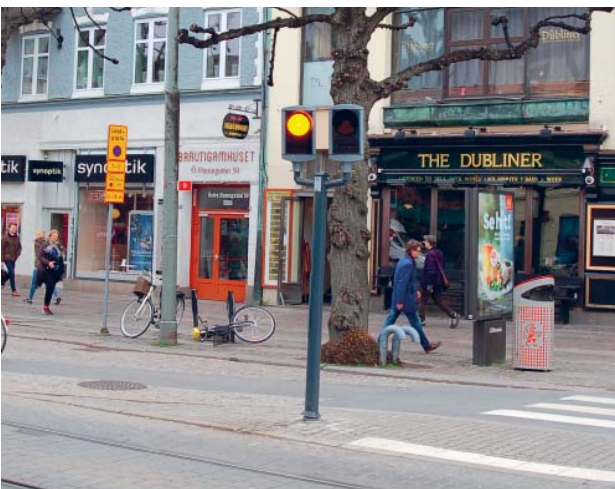
Bild 32. Gult blinkande signal vid Kungsgatan

Stundtals signalerar signalerna vid övergången under lång tid utan att något fordon kommer och stundtals tycks de inte signalera alls, trots att spårvagn eller buss passerar. Olika fordon tycks med andra ord påverka signalerna på olika sätt.

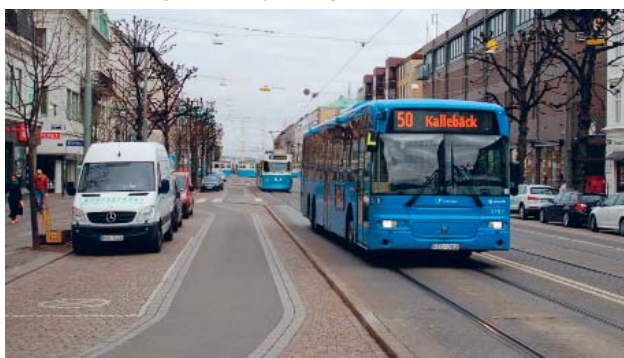
Bild 33. Vid Kungsgatan passerar många olika trafikslag

Den upplevda otydligheten i övergångens signaler uppges minska säkerheten, enligt de tillfrågade. Många olika fordonsslag, det breda gaturummet och de smala refugerna är ytterligare faktorer som får

övergången att upplevas mer osäker.

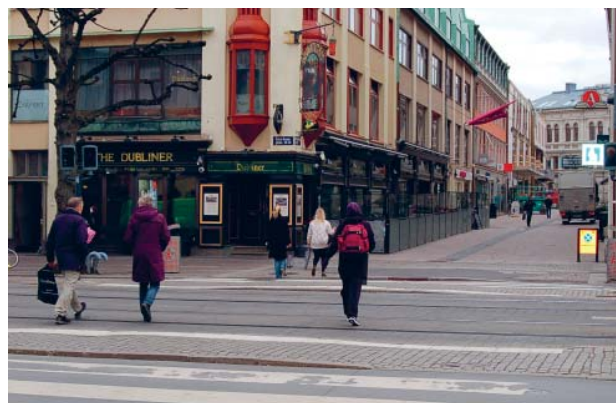
Bild 34. Kungsgatans spårövergång från väster

Spårområdet vid Kungsgatan övergång är upphöjt och belagt med annan markbeläggning än omgivande vägbana. Refugen som den oskyddade trafikanten passerar över är belagd med ytterligare en markbeläggning och avviker därmed från marken runt om. Över gatan är passagen förhöjd och utmärkt som övergångsställe. Där den gående beträder spårområdet är en vit linje markerad med hjälp av vit marksten.

Fysisk miljö	
Vägmarkering och markbeläggning	<ul style="list-style-type: none"> - Upphöjt spårområde - Avvikande markbeläggning på spårområde och refuger - Vit markering - En pollare på vardera sida om spårområdet - Förhöjt övergångsställe över gatupassage
Signaler	<ul style="list-style-type: none"> - Gult blinkande ljussignaler - Akustisk signal
Utmärkning	- Vägmärke B3 (övergångsställe) på gångbanan
Räcken	- Inga räcken finns utplacerade

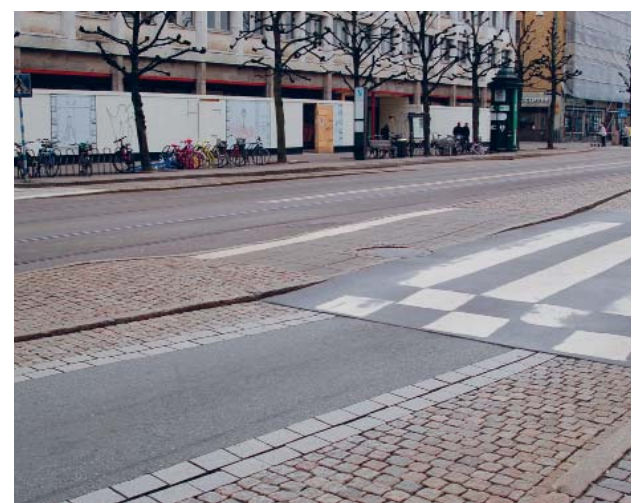
Bild 37. Upphöjt övergångsställe

Fysisk miljö	
Vägmarkering och markbeläggning	- Upphöjt spårområde - Vit linje - Förhöjt övergångsställe över gatupassage
Signaler	- Inga signaler
Utmärkning	- Vägmärke B3 (övergångsställe) på gångbanorna
Räcken	- Inga räcken finns utplacerade

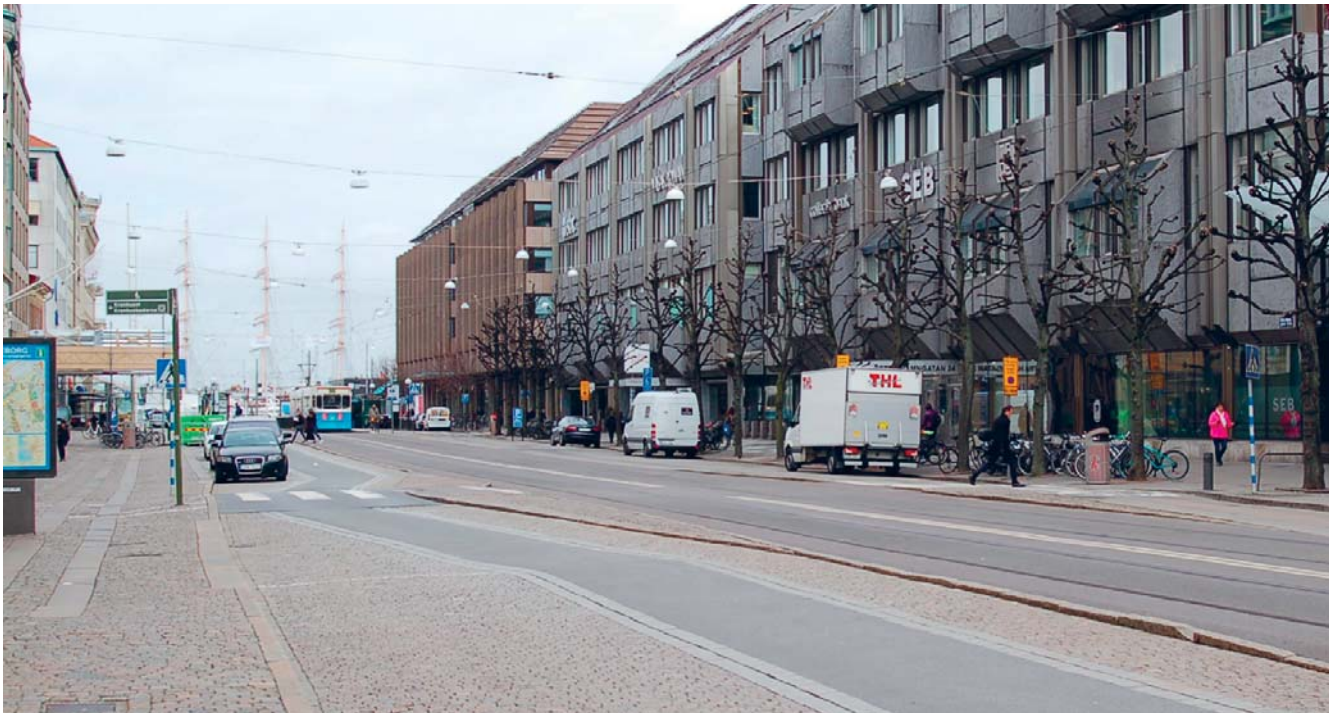
Bild 38. Postgatans spårövergång från söder

Spårområdet är avskilt från bilarnas körfält med kantsten. En vit linje visar när den gående träder in på spårområdet. Refugen är belagd med betongplattor och avviker därmed från markbeläggningen runt om.

Övergången är inte signalreglerad men på gångbanorna på båda sidor övergången är ett dubbelsidigt vägmärke B3 (övergångsställe) placerat.

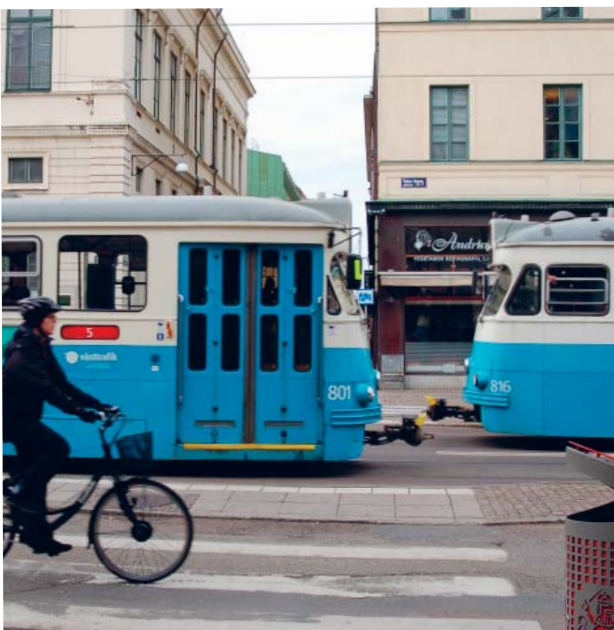
Bild 39. Här passerar och möts många olika trafikslag

En blandning av fordon, frekvent trafikering och en osäkerhet inför hur andra trafikanter ska agera anses i motsats vara osäkerhetsfaktorer. När olika fordon passerar samtidigt finns det risk att de skymmer varandra vilket också nämns av flera respondenter. Frånvaron av signaler lyfts också fram.

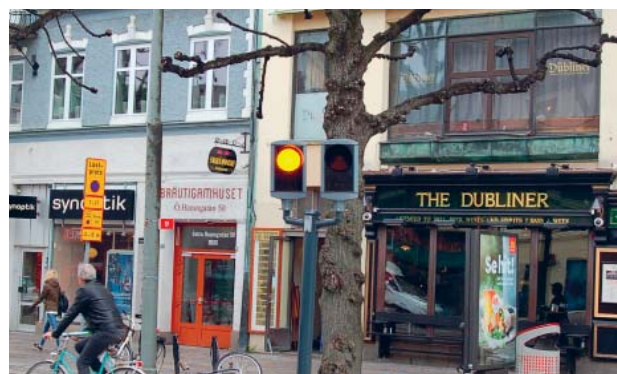
Bild 42. Gult blinkande trafiksignal

På många ställen måste passagen över gatan regleras med röd och grön gubbe för att ge fotgängarströmmarna tillräcklig framkomlighet. Då det oftast är fler kollektivtrafikfordon än personbilar, och därmed gröntiden blir det normala tillståndet är

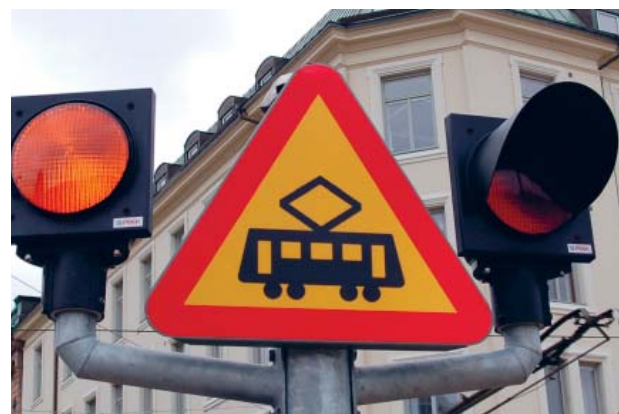
Bild 45. Vägmärke A37 varning för korsande spårvagn

att förstärka uppmärksamheten. Med en tilläggstavla kan vägmärket även signalera varning för buss. Frågan är vad det ger för effekt som inte kan uppnås utan tilläggstavla diskuterades livligt.
