# Utvärdering av ombyggda spårövergångars utformning och funktion för att öka säkerheten för fotgängare

Anna-Lisa Osvalder och Ralf Rosenberg

Chalmers tekniska högskola, Göteborg

9 juni 2014

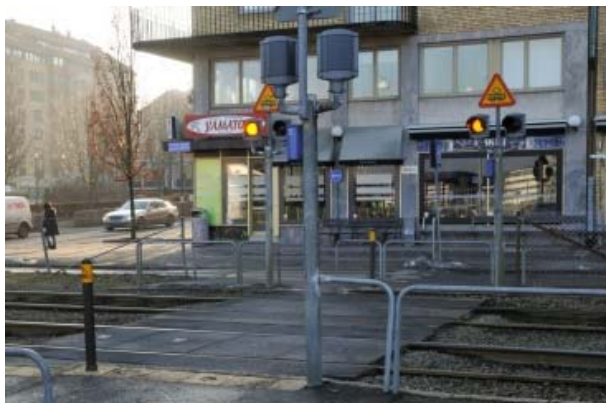
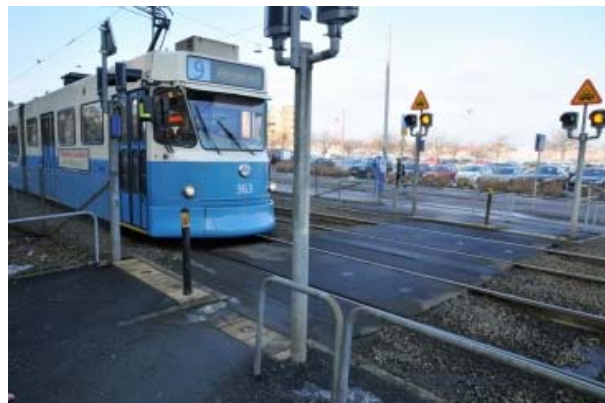
## 1. Övergång Masthuggstorget

Denna övergång är inte knuten till någon hållplats. Övergången är försedd med ett stort antal varningsskyltar samt blinkande ljus på såväl stolpar som nersänkt i gatan. Spårvagnarna kommer nerför Stigbergsliden och passerar här med hög hastighet. Ljusen aktiveras av samt varnar endast för spårvagn, några varningar för bilar utöver övergångsstället finns inte. Ljusen i gatan blinkar simultant med ljusen i stolparna.

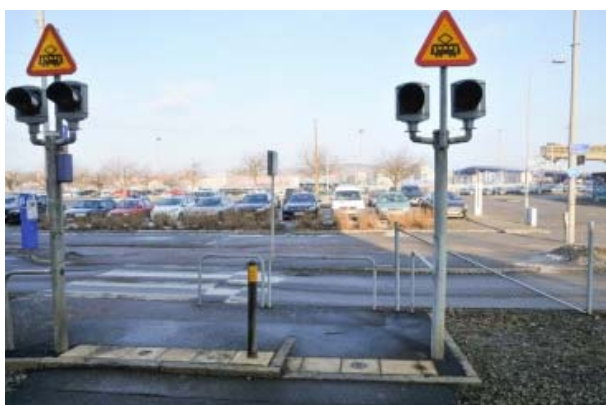
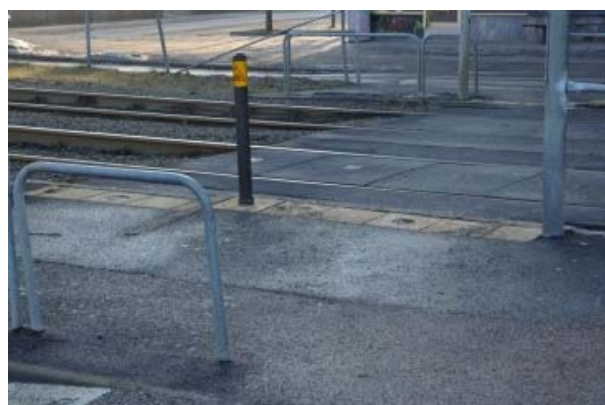
Spårområdet är markerat med gul bred linje och låga gummistolpar (pollare). Övergångsställena över gatan är förskjutna i förhållande till spårövergång. Rörbågar guidar fotgängare.

Tämligen få användare är fotgängare, men det är påtagligt många cyklister som använder övergången. Iakttagelser visar att de som passerar spårområdet visar stor försiktighet även när ljus- och ljudsignalen är igång. Att övergångsställena är förskjutna verkar inte påverka agerandet. Det är svårt att avgöra effekten av ljussignalerna i gatan eftersom de aktiveras samtidigt som övriga ljus- och ljudsignaler.

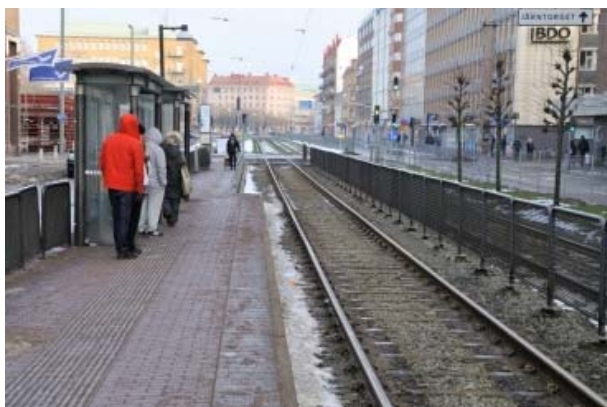
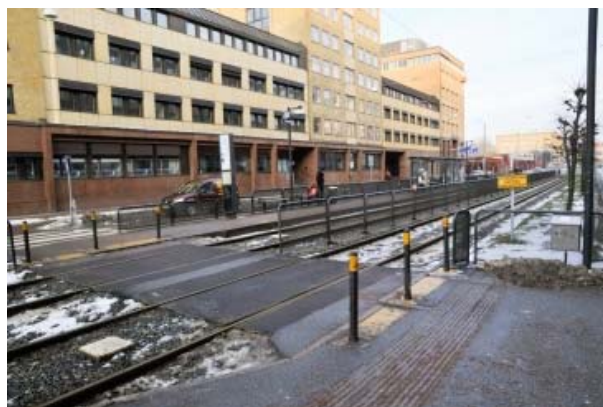
## 2. Hållplats Masthuggstorget

Detta är en väldigt lång hållplats men vagnslägena förskjutna en full vagnslängd. Hållplatsen är försedd med barriär mellan spåren. Den har två övergångar som omfattar såväl gata som spår, samt ett övergångsställe från trottoar till den ena perrongen. Från två av gatuövergångarna leder långa gångstråk fram till hållplatsperrongerna.

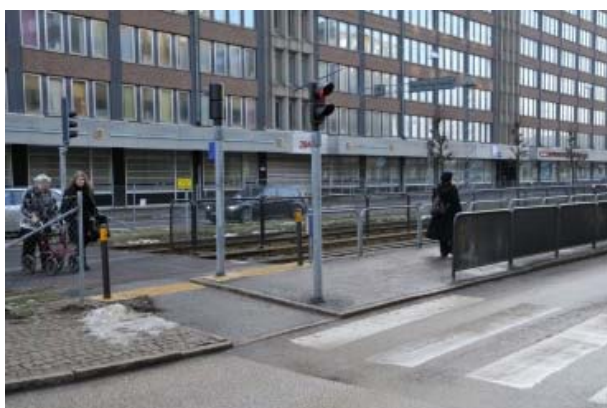
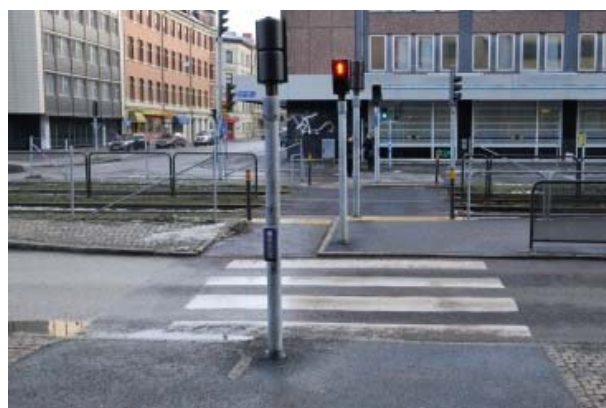
Den ena övergången ligger i anslutning till korsningen Första Långgatan/Värmlandsgatan och har ljussignaler, separata för spår och gata.

Ljussignalerna vid Värmlandsgatan har en funktion som är delad mellan körbana och spårområde. Signalen över spårområdet har endast röd gubbe, signalen är helt släkt när passagen är fri över spåren. Den helt släckta signalen verkar öka fotgängarnas uppmärksamhet vid passage av spårområdet, de tittar åt alla håll då genom att vrida på huvudet, och antar inte att det är fritt att gå. De tittar sig runt lika mycket vid släkt signal som när de går mot röd gubbe.

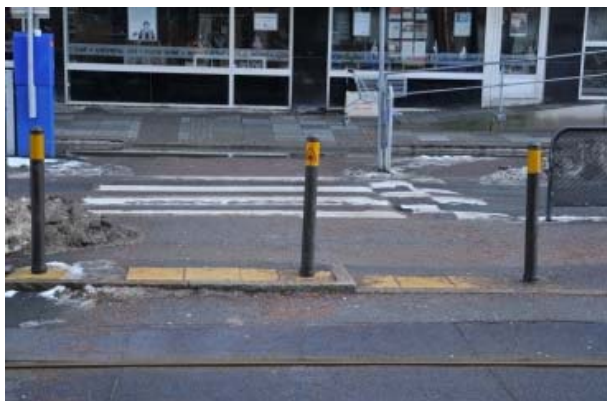
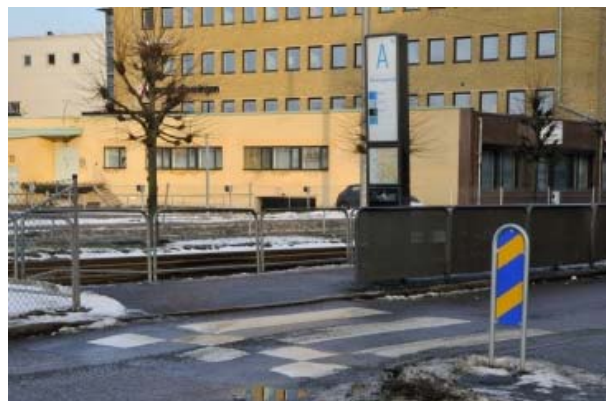
De övriga övergångarna har inga ljus men är markerade med bred gul linje och låga pollare.

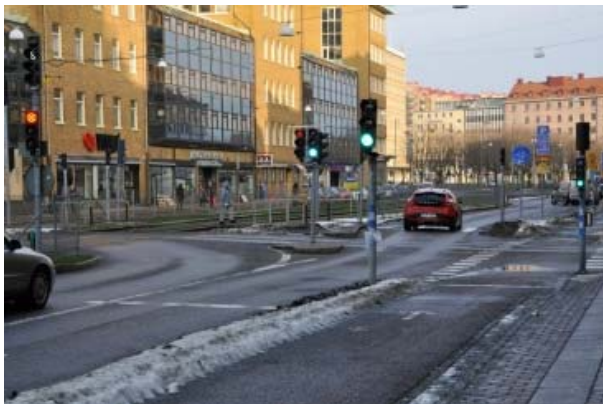
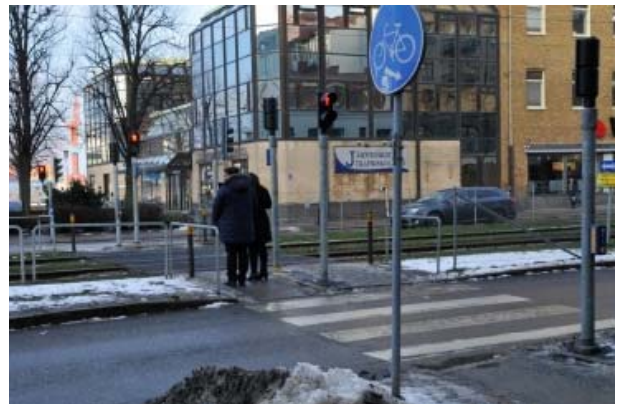
### 3. Övergång Nordhemsgatan

Denna övergång delar Första Långgatan i riktning mot öster; ett körfält går till Järntorget och ett ansluter till E45. Delningen sker innan övergången.

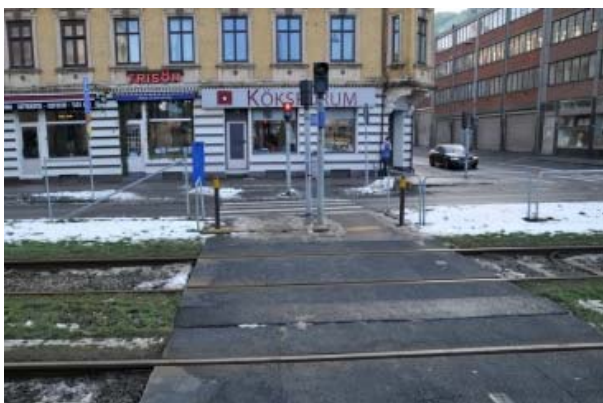
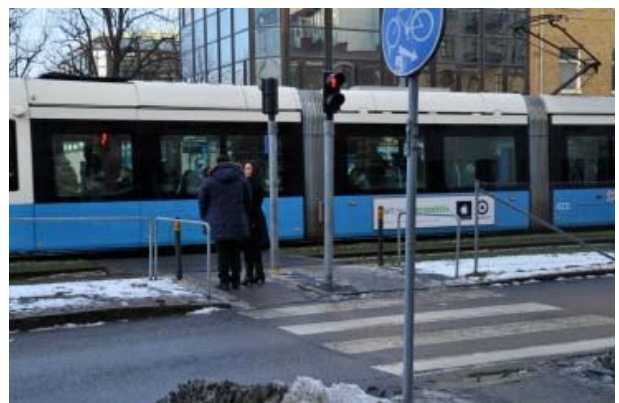
Övergångsstället är försett med ljussignaler som aktiveras av spårvagn och bilar som stannar vid rödlysen. Aktiveringen sker simultant för gata och spårområde.

Övergångsstället har fri sikt långt åt båda håll och trafiksituationen kan betraktas som ganska lugn. Detta i kombination med tydliga gula markeringar och ljussignaler gör att övergångsstället kan betraktas som ganska säkert.

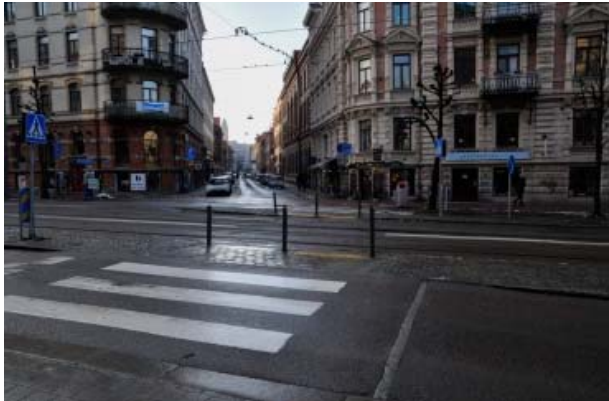
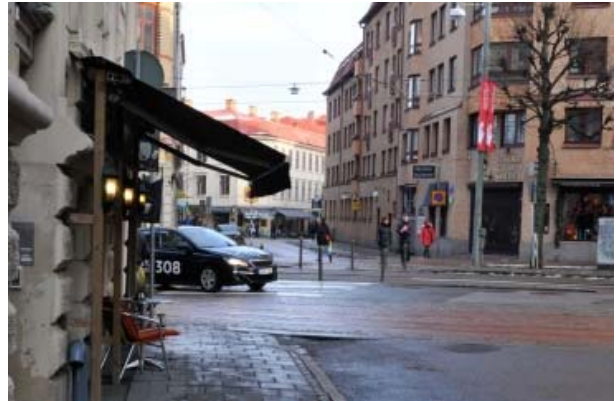
#### 4. Övergång Tredje Långgatan

Tredje Långgatan korsar Linnégatan något snett vilket medför att övergångsstället som går rakt över Linnégatan även delvis kommer att korsa Tredje Långgatan. Refug mellan gata och spårområde finns på bägge sidor. Spårområdet är markerat men gul bred linje och låga gummistolpar (pollare). Övergången används tämligen frekvent. Används ibland också av cyklister som kommer från Tredje Långgatan och skall in i Haga.

Generellt verkar fotgängare i allmänhet rutinmässigt observanta på trafiksituationen här. Detta innebär att man utan att stanna ändå observerar huruvida någon bil, buss eller spårvagn närmar sig. Man kan dra denna slutsats genom studier av huvudrörelser i kombination med vilken väg de väljer för att korsa gatan och spårområdet. Eftersom det finns refuger på båda sidor om spårområdet händer det att fotgängare korsar körbanan men stannar på refugen och inväntar annalkande spårvagn.

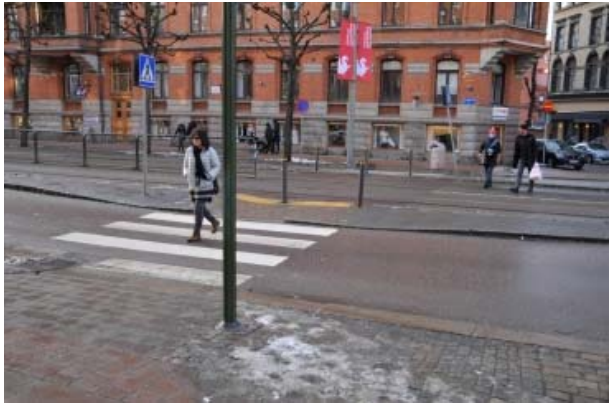
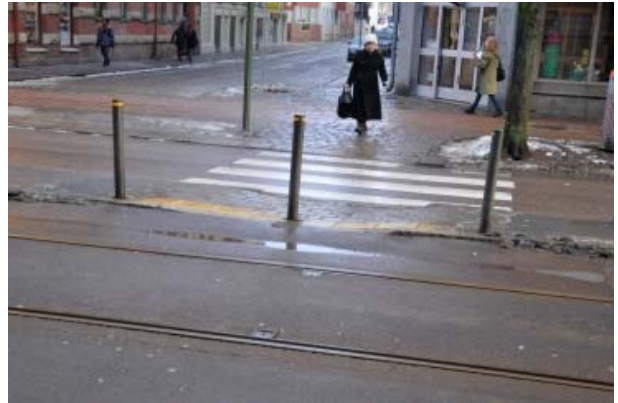
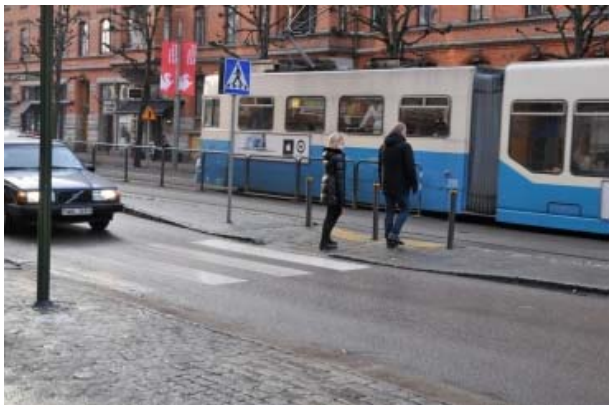
## 5. Övergång Frigångsgatan

Övergången korsar Linnégatan och ligger något förskjuten söderut i förhållande till Fjärde Långgatan/Frigångsgatan. Refug mellan gata och spårområde finns på bägge sidor. Spårområdet är markerat med gul bred linje och låga gummistolpar (pollare). Övergången används frekvent.

Denna spårövergång skiljer sig inte i sin utformning från Tredje Långgatan, och fotgängare betar sig på samma sätt här, dvs. de stannar på refugen vid den gula linjen och inväntar annalkande spårvagnar.

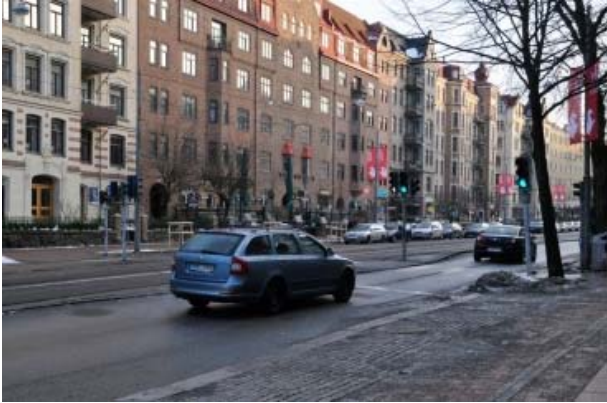
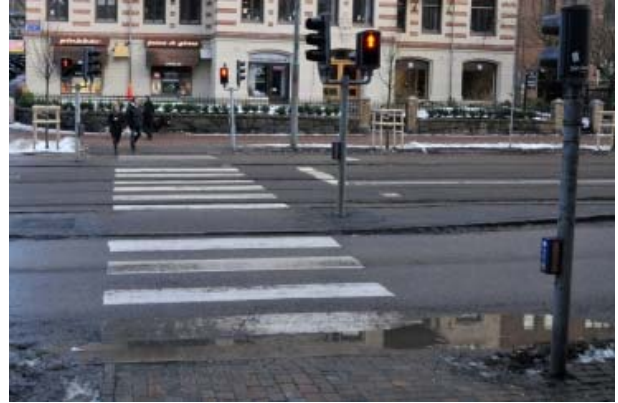
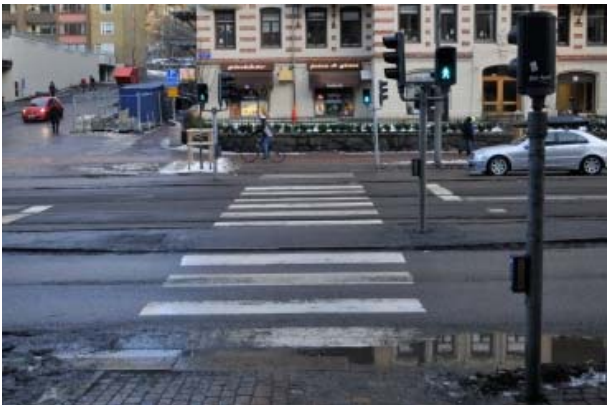
## 6. Övergång Bergsgatan

Övergångsstället är beläget efter Prinsgatans hållplats sett från Järntorget. Det har ljussignaler som aktiveras av gångtrafikanter. Spårområdet och bägge körfälten får då samma signal.

Övergångsstället har knappar för att man som fotgängare skall kunna trycka för att få grönt ljus. Dessa används om trafiken är så intensiv att man inte kan passera gatan utan att trafiken stoppas av rött ljus.

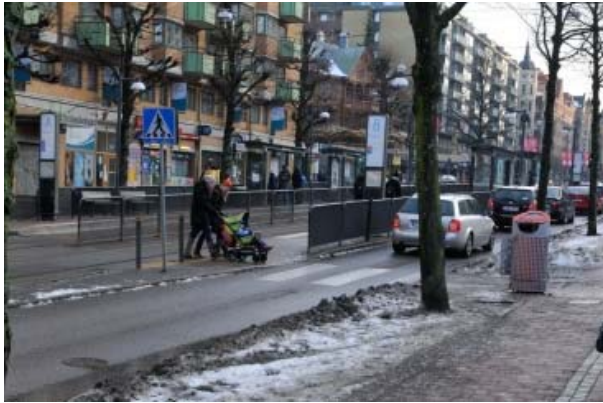
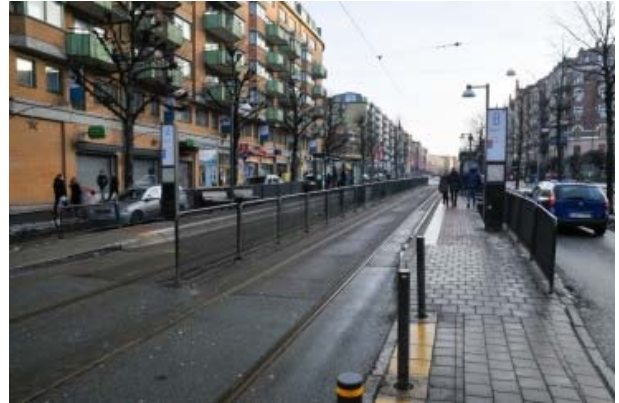
## 7. Hållplats Prinsgatan

Linnégatan är smal vilket medför att också perrongerna är smala. Detta medför att det är trångt där väntkurer och soffor finns uppställda. Hållplatslägena är något förskjutna, ca en halv spårvagnslängd i förhållande till varandra. Detta gör att föraren aldrig kan bli skydd av annan stillastående vagn. Hållplatsen har barriär som skiljer spåren åt.

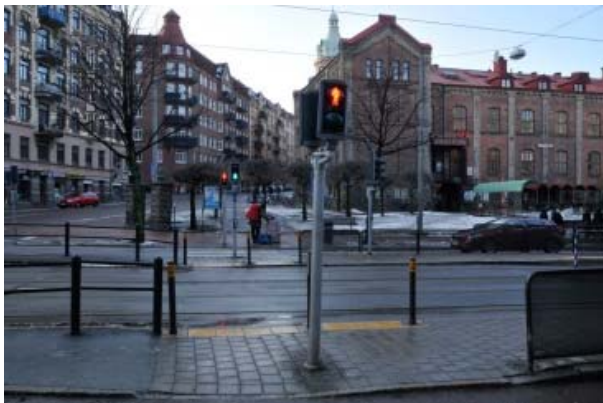
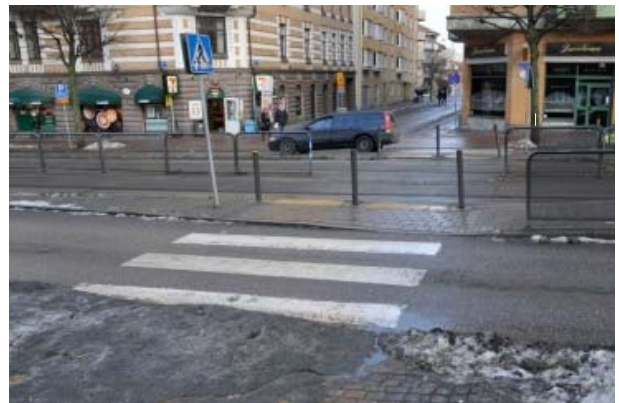
Det finns två övergångar; en i varje ända av hållplatsen. Bägge övergångarna går över hela gatan, det vill säga två körfält och spårområdet. Spårområdet är markerat med gul bred linje och låga gummistolpar (pollare). Den ena övergången ligger i anslutning till korsningen Linnégatan/Prinsgatan. Denna övergång har trafikljus för gångtrafikanter. Funktionen är skild mellan trafik i spårområdet (inklusive bussar) och biltrafik i gatuområdet. Den andra övergången har inga ljus.

Övergångsstället är försett med ljussignaler av typ röd/grön gubbe. De flesta fotgängare verkar observera ljussignaler, men om det inte kommer någon bil, buss eller spårvagn går man även om

Ljussignalen visar rött. Någon aktiv observation av gul spärrlinje eller låga stolpar kunde man inte se. Detta behöver dock inte betyda att de saknar betydelse då det är att förmoda att de flesta som passerar vid denna tidpunkt är personer som går där varje dag. Personer som inte verkade titta så noga efter bilar när de passerade över gatan var mer observanta när de korsade spårområdet, vilket kan vara ett tecken på att spärrlinje och pollare indirekt medför att man saktar in och uppmärksammar omgivningen.

Trafikljuset för gångtrafikanter i hörnet Linnégatan/Prinsgatan följer två sekvenser, en för biltrafik som är synkron för båda körfälten och en för spårområdet. Detta kan, i vissa sekvenser, uppfattas som inkonsekvent. Synkroniseringen är i vissa fall vilseledande och farlig. Till exempel har fotgängare grönt över spårområdet när buss 60 kommer från Prinsgatan och svänger vänster in i hållplatsområdet.

Att observera är att när buss 60 kommer från Prinsgatan och svänger vänster in i spårområdet och passerar övergångsstället har fotgängarna grönt ljus!

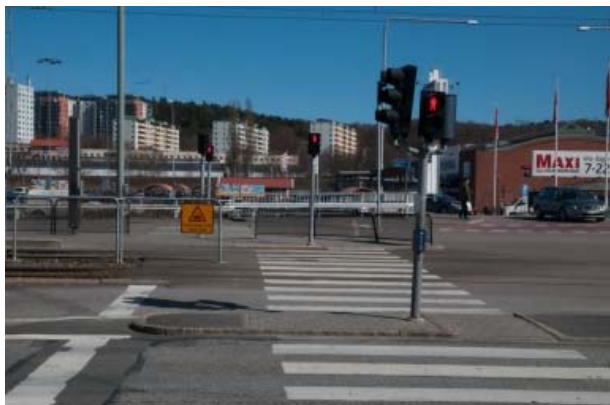
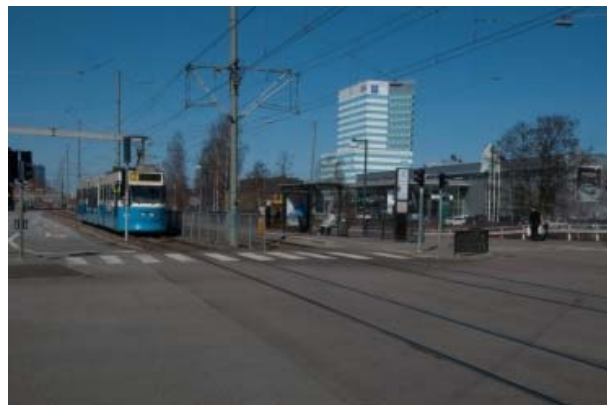
## 8. Varbergsgatan, Mölndalsvägen

Hållplatsen är rörig och tvivelaktigt utformad. En hållplats på vardera sidan av korsningen är placerade så att spårvagnen har passerat korsningen innan den kommer in på hållplatsen. Effekten blir att spårvagnen passerar motstående hållplats med övergångsställe och korsning i ganska hög fart om den har grönt ljus.

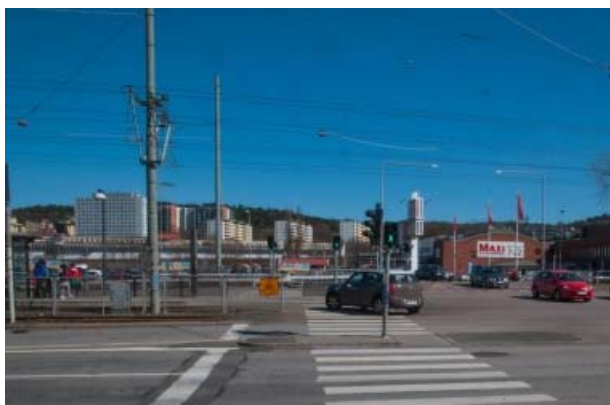
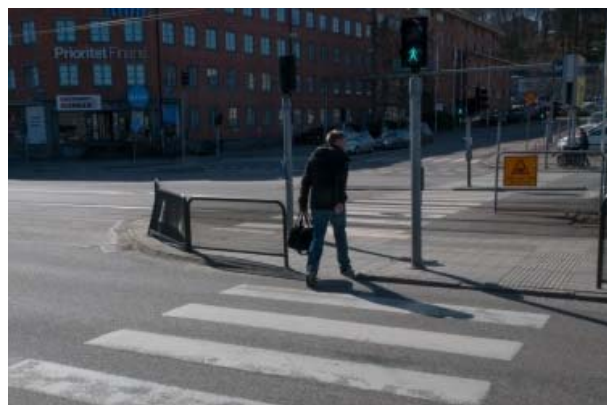
Övergångsställen är placerade i den ändan av hållplatsen som vetter mot korsningen och markerade med vita streck över hela spårområdet. Vid observationstillfället missuppfattades detta av en bilist vilket ledde till att denne körde över övergångsstället och in på hållplatsen.

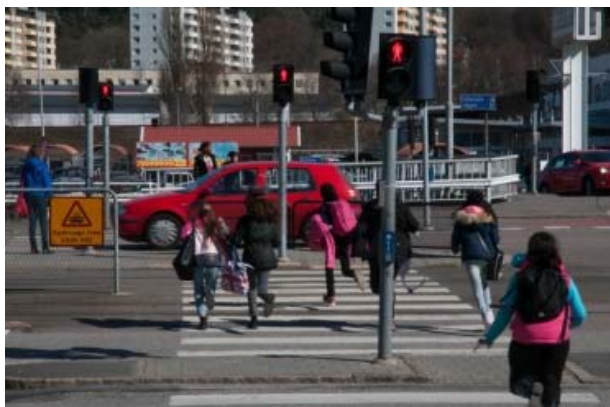
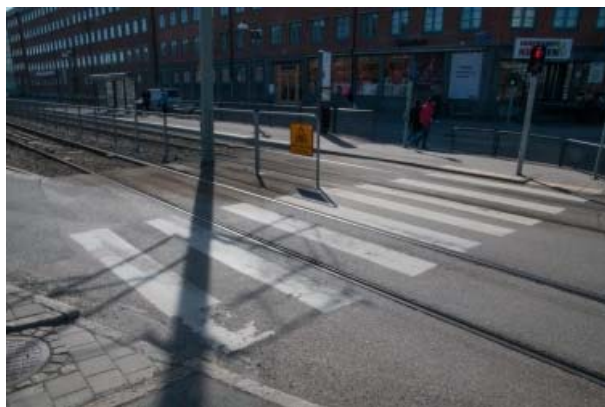
Gult sträck och låga stolpar finns som markering på perrongen. Ljussekvenserna är inte samordnade över hela korsningen, spårområdet följer en egen sekvens som är beroende av spårvagnstrafiken. På staketet, som skiljer spåren åt, finns en skylt som varnar för spårvagn från båda håll. Felaktigt utformat övergångsställen i kombination med hållplatsperrong leder bilar in i spårområdet. Ljussignal med långa intervall gör att fotgängare, vid låg trafikintensitet, går mot röd gubbe om det inte kommer några bilar.

Rörig hållplats och en trafiksituation som vid observationstillfället var ganska lugn. Detta medförde att flera fotgängare verkade lita på sina egna observationer snarare än de ljussignaler som finns. Allvarligt att skolbarn springer över övergångsställena mot rött ljus för att hinna med spårvagnen när deras kompisar står och ropar att de ska skynda sig.

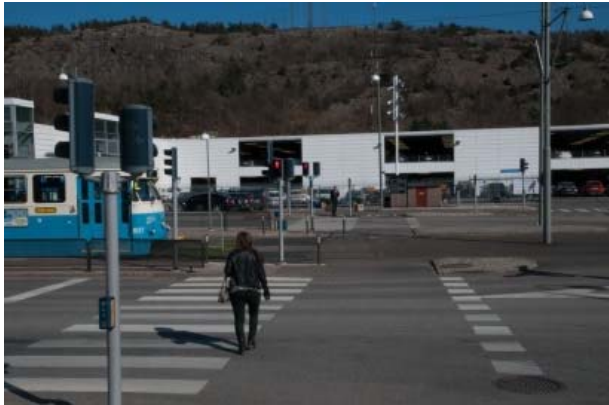
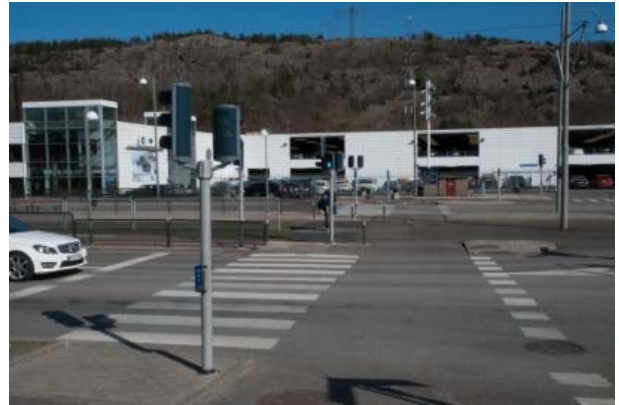
## 9. Krokslätts Fabriker

Hållplatsen välordnad, inga omedelbara tveksamheter. Båda hållplatserna på samma sida om korsningen. Övergång i den ändan som vetter mot korsningen. Signalerna separata för körbana och spårområde. Inget markerat övergångsställe inom spårområdet. Cykelbana korsar parallellt och i anslutning till övergångsstället. Spårområdet är markerat med gul bred linje och låga stolpar. Ljussignalen är placerad nästan mitt i övergångsområdet. Signalen i spårområdet visar endast röd gubbe (ingen grön) samt ljud signal.

Ljussignal med långa intervall gör att fotgängare, vid låg trafikintensitet, går mot röd gubbe om det inte kommer några bilar.

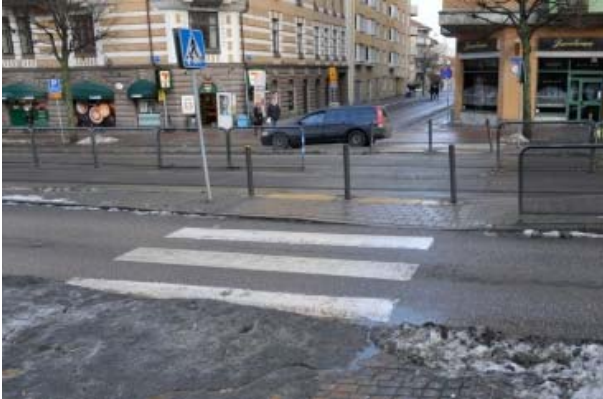
### Prinsgatan

Vitstreckat övergångsställe i körbanan, ingen markering i spårområde. Spårområdet markeras av gul bred linje med låga stolpar. Förekommer med eller utan ljussignal.

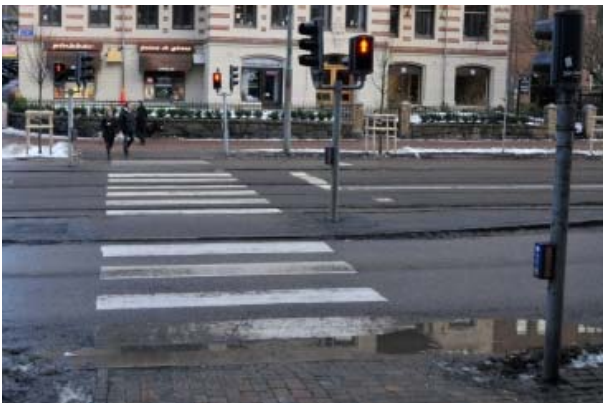
### Övergång Bergsgatan

Vitstreckat övergångsställe i körbana och spårområde. Ingen särskild markering för att indikera spårområde.

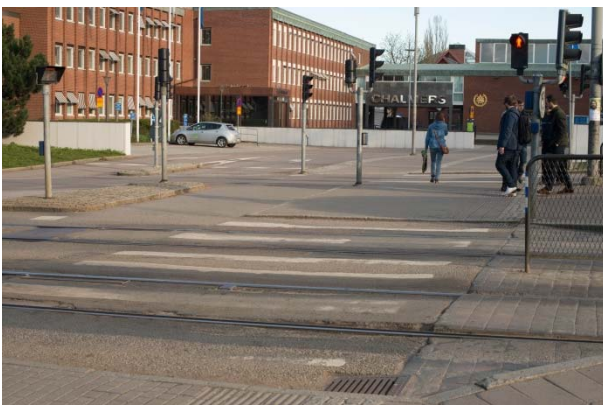
**Chalmersplatsen**

Vitstreckat övergångsställe i körbana och spårområde. Ingen särskild markering för att indikera spårområde.

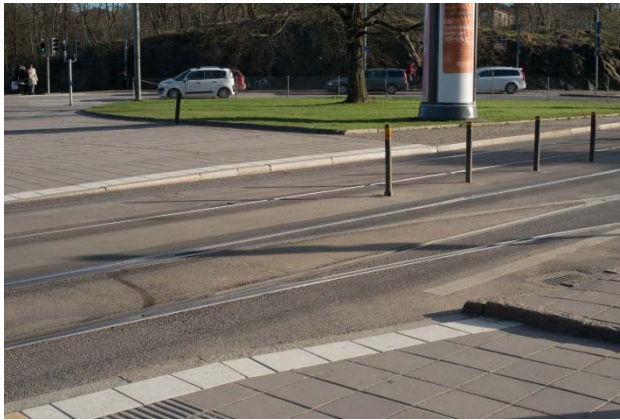
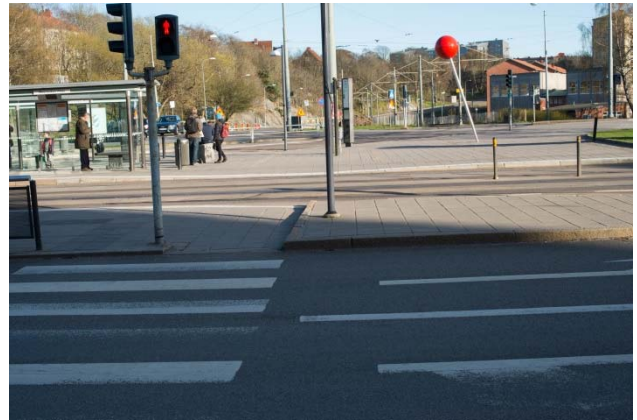
**Wavrinskys plats**

Ingen markering i spåret vit bred linje, som utgör en förlängning av varningen på perrongkanten, utgör varning för spårområde. Fyra låga stolpar är placerade mellan spåren.

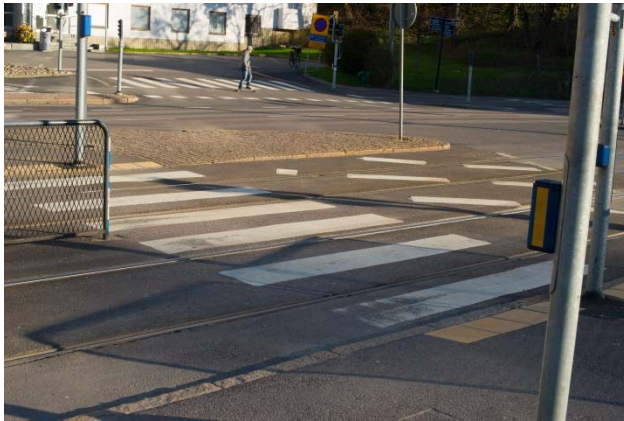
**Medicinareberget**

Vitstreckat övergångsställe i körbana och spårområde. Gul bred linje som indikerar gräns till spårområde. Ljussignal. Övergångsställena något saxade.

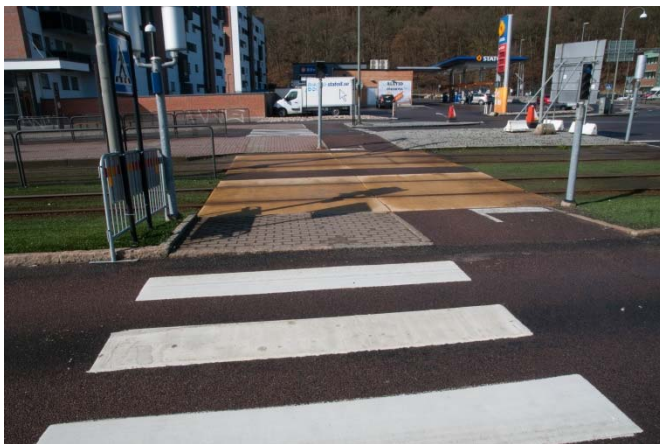
**Mölnbalds Sjukhus**

Vitstreckat övergångsställe i körbana gul markering i spårområde. Ljussignal över spårområde men inte för körbana. Förmodligen beroende på att Övergången ligger i anslutning till en rondell.

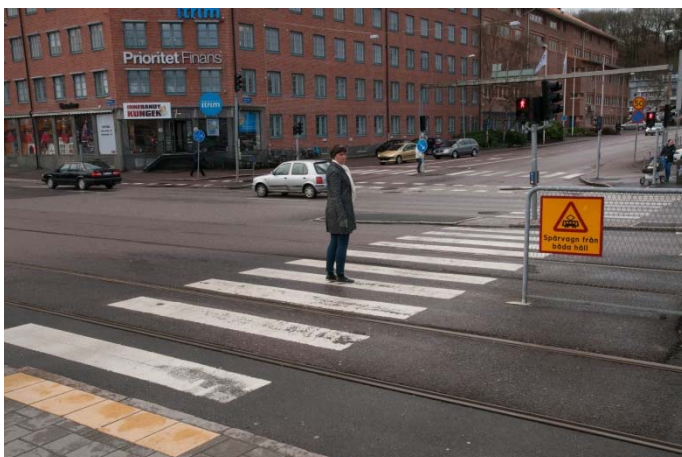
**Varbergsgatan**

Vitstreckat övergångsställe i körbana och spårområde fortsätter på ena sidan ut i gatan utan gränsmarkering. Varningsskylt för dubbelriktad spårtrafik. Ljussignaler.

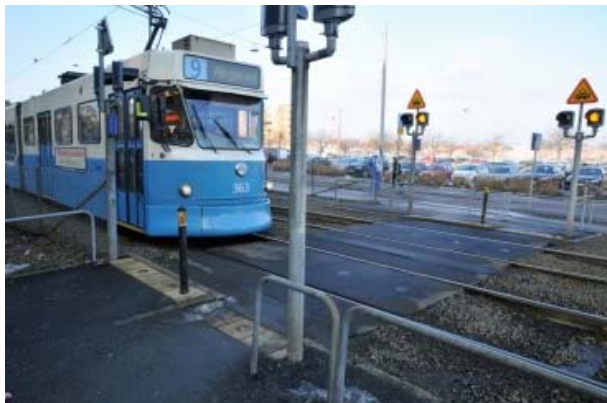
**Masthuggstorget**

Vitstreckat övergångsställe i körbanan, ingen markering i spårområde. Övergången är försedd med ett stort antal varningsskyltar samt blinkande ljus på såväl stolpar som i gatan.
